<低レベル放射性廃棄物の塗装剥がれ等について(原因と対策)>

<浜岡原子力発電所安全性向上対策工事の概要について>

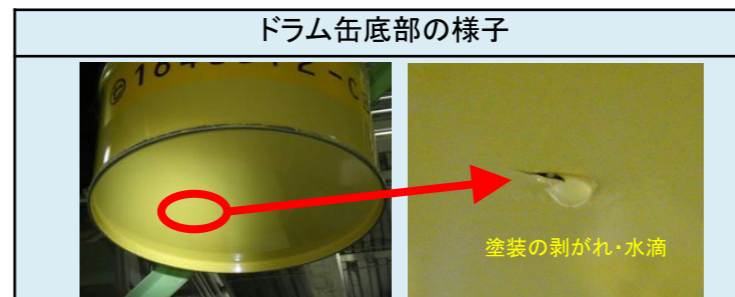
- 2018年3月 低レベル放射性廃棄物埋設センター(六ヶ所村)へドラム缶960本を搬出
- 2018年4～5月 埋設センターに搬出済みの960本のうち、2本のドラム缶の底部に塗装の剥がれおよび水滴の付着を確認
- 2018年5～6月 当初5月に搬出予定であった発電所のドラム缶928本を調査した結果、ドラム缶1本の底部に塗装の膨らみおよび水滴の付着を確認
- 2018年7月 埋設センターで確認されたドラム缶2本を浜岡原子力発電所へ返送

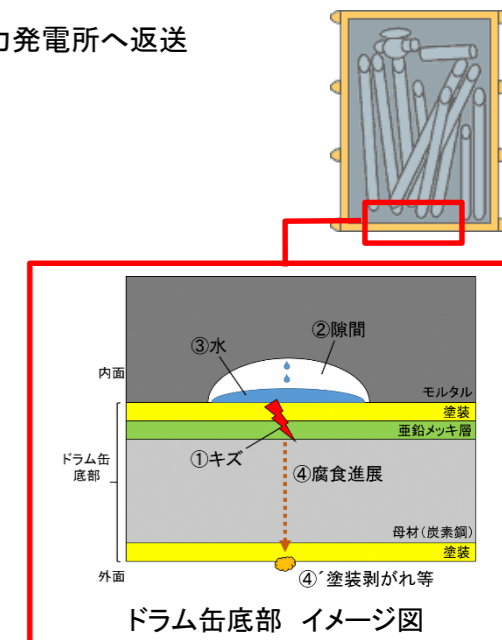
【塗装剥がれ発生時の推定原因とメカニズム】

- ① 廃棄物収納時等にドラム缶底部にキズが発生
- ② モルタル充填時に隙間が発生
- ③ モルタルから発生した水が隙間に残留し、腐食環境が形成
- ④ 発生したキズから、腐食が進展し、外側の塗装剥がれ等が発生

- ドラム缶底部内面のキズの低減
 - ・ドラム缶底部にキズを付けやすい廃棄物を入れない
 - ・ドラム缶底部に廃棄物を収納する際は、ドラム缶を傾け収納することで、底部のキズの発生を低減
 - ・板状の廃棄物がある場合は、板状の廃棄物をドラム缶底部に敷いた後に廃棄物を収納
- ドラム缶底部内面の隙間の低減
 - ・モルタル充填後、ドラム缶側面下部に振動機で振動を与えることで、隙間の発生を低減
