No. 15

大富幼稚園

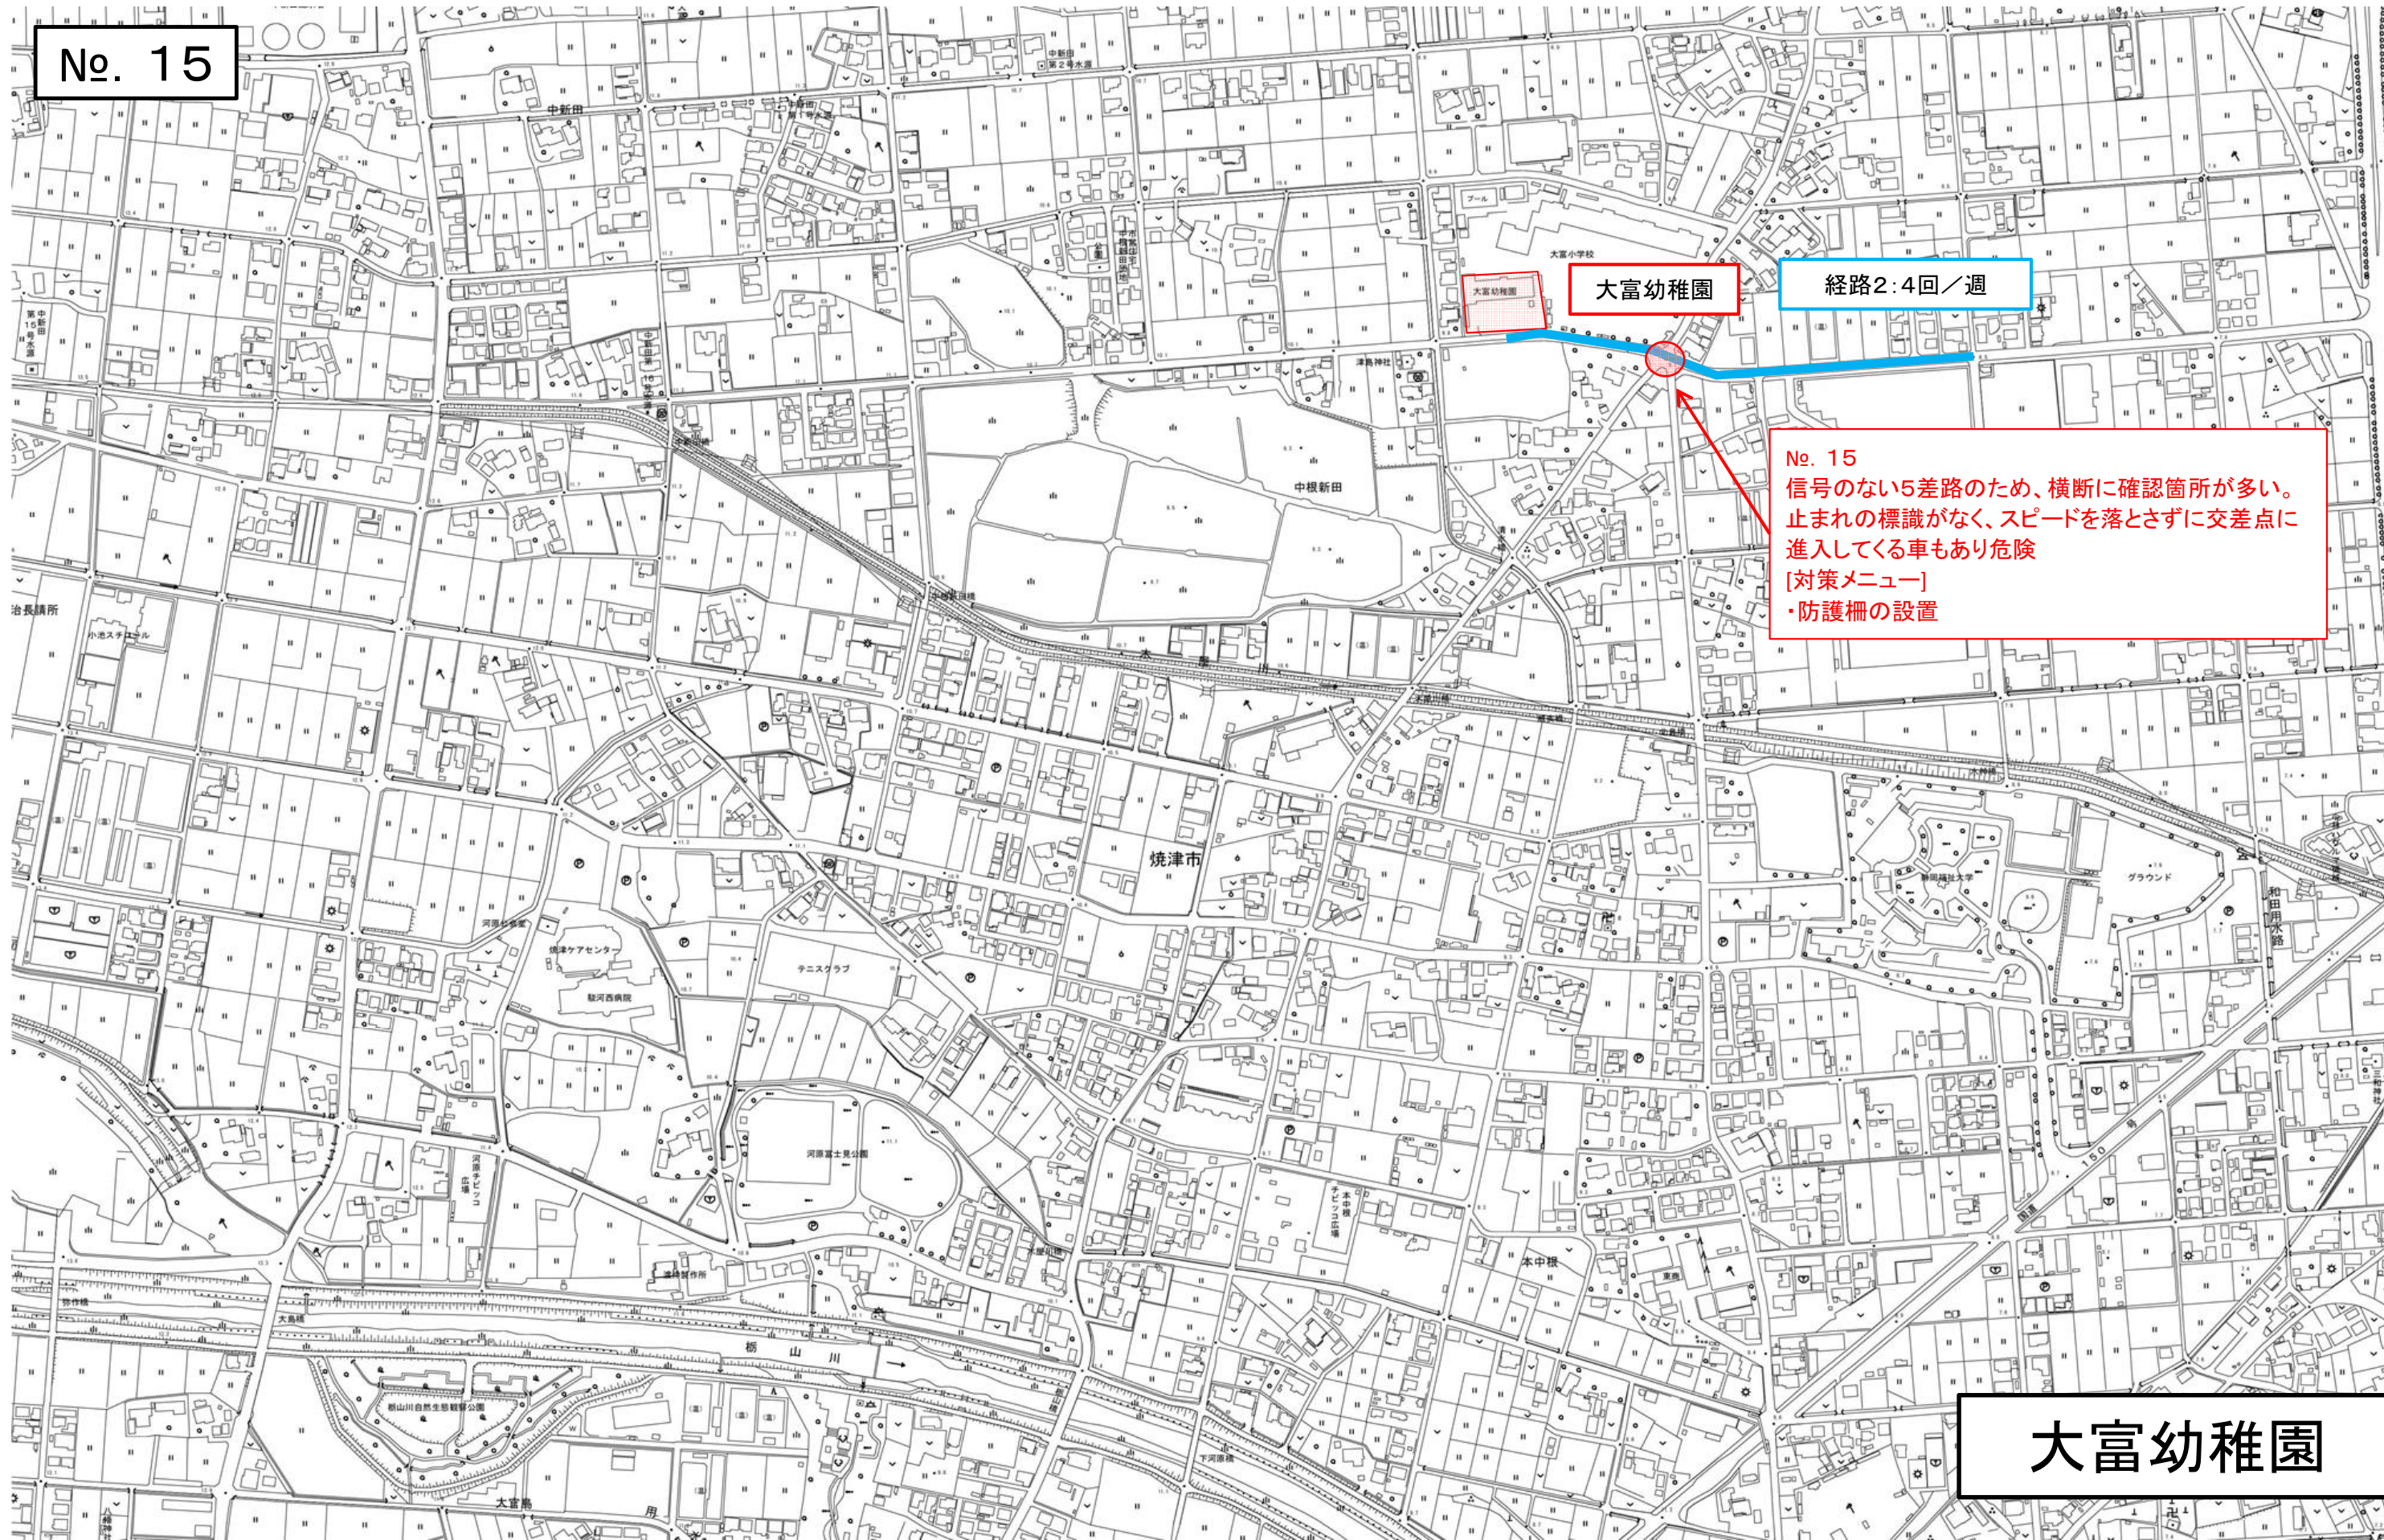
No. 15
信号のない5差路のため、横断に確認箇所が多い。
止まれの標識がなく、スピードを落とさずに交差点に
進入してくる車もあり危険
[対策メニュー]
・防護柵の設置
