令和3年3月5日
静岡県環境放射線監視センター
中部電力株式会社浜岡原子力発電所

II 平常の変動幅の上限逸脱に係る原因調査報告(環境試料中の放射能)

III 平常の変動幅の下限逸脱に係る原因調査報告（空間放射線量率） [検出器の不具合]

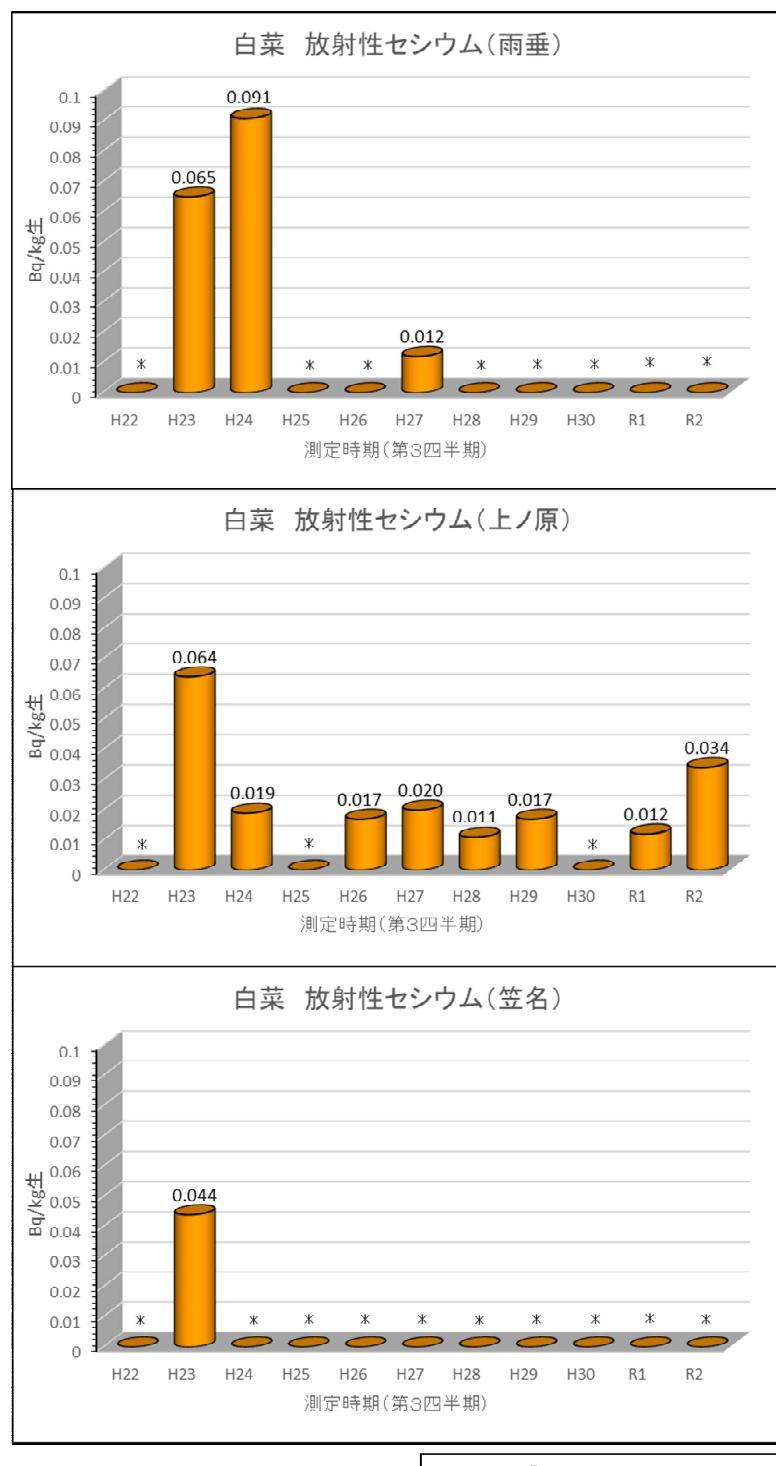
図 1 白菜中の放射性セシウム濃度(Cs-134とCs-137の合計量)の経時的変化

測定結果の経時的变化を図1~3に示した。今回上限を超過した試料の放射性セシウム濃度は東電事故発生直後に上昇し、その後減少しているが、継

続的に検出されており、今回の結果は特異的なものではないことを確認した。

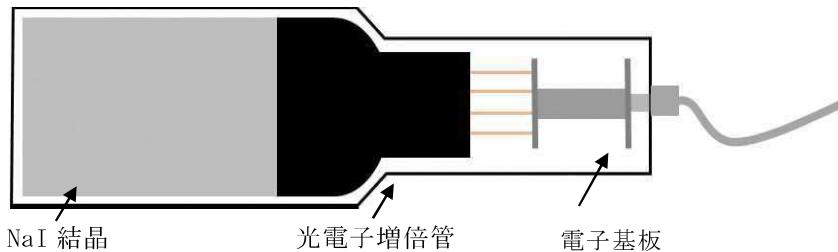
図1 検出器の概略図

このため、Cs-137 ピークのずれから、図1に示す検出器の構成部品のいずれかに劣化があると推定し修繕することとした。

NaI 結晶の劣化は、エネルギー分解能で確認でき、保守点検時の測定結果は、判定基準（社内基準）である10%以下を満足していた。表4に示すとおり、過去の保守点検で確認したエネルギー分解能の推移に大きな変化はなく、劣化の傾向は確認できないため、NaI 結晶である可能性は小さいと考える。

電子基板の回路の故障によって、Cs-137 ピークのずれが起こる場合もあるが、故障後自然復旧する可能性は低い。ゲイン調整後、線量率の指示値に低下傾向は見られず、検出器の制御に問題なかったため、電子基板の劣化の可能性は小さいと考える。

以上より、NaI 結晶及び電子基板が影響している可能性は小さいため、光電子増倍管が劣化していると推定して取替を行なうこととした。

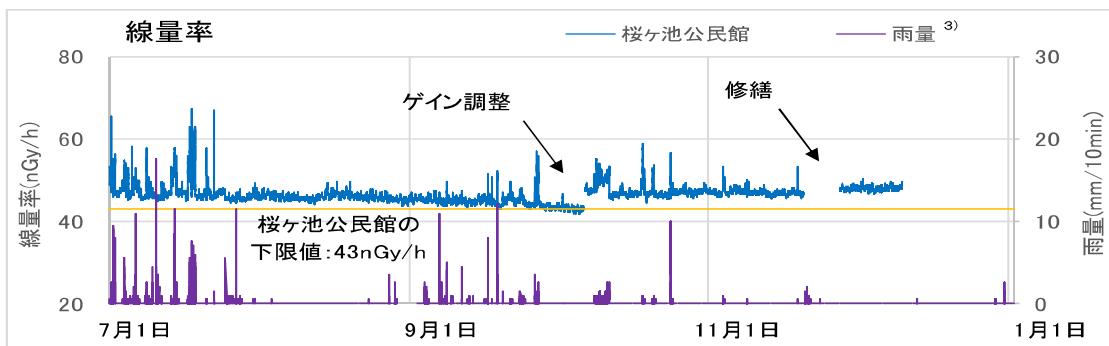
図2 桜ヶ池公民館MSの線量率の比較（10分間平均値）

光電子増倍管の取替を行った結果、線量率の指示値は、図2及び図3に示すとおり、平常の変動幅の範囲内で推移し、事象発生時のような低下傾向は見られていない。参考に修繕前後の相対基準誤差（指示誤差）を表5に示す。

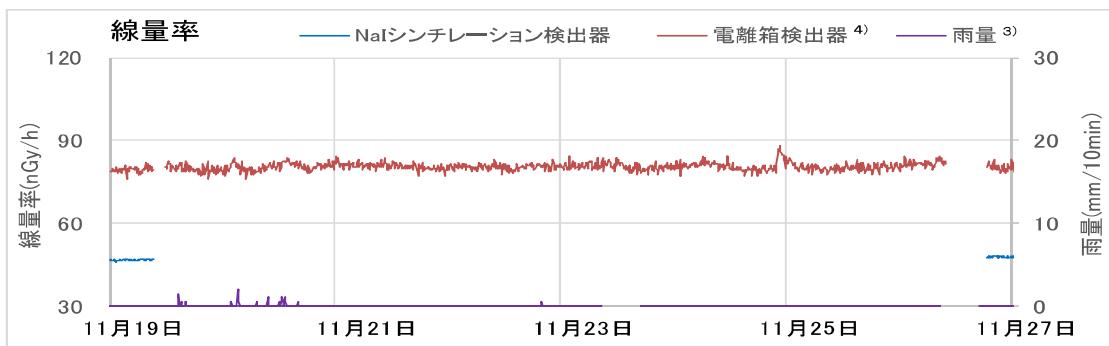
図4 代替測定による測定値の推移（10分間平均値）

11月19日から11月26日の期間は、保守点検により測定値が欠測するため、当該検出器に併設している電離箱検出器の測定値を代替測定とした。図4に示すとおり、有意な変動はなかった。

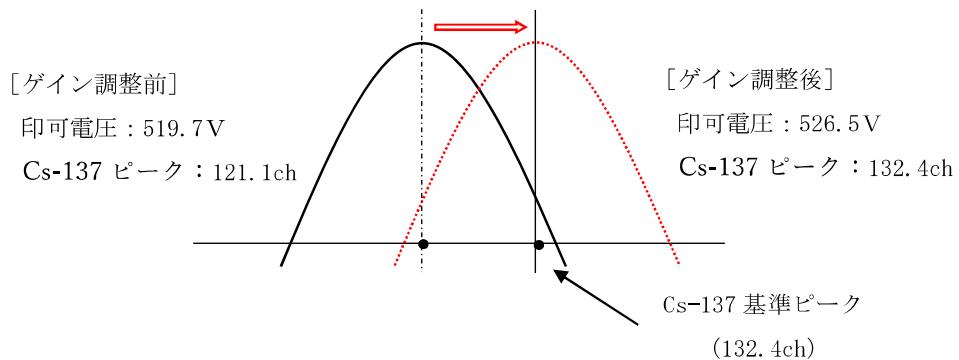
ゲイン調整のイメージ図

線量率の指示値が低下したため、検出器の状態確認を実施し、Cs-137 のピークが基準（132.4ch）に対し 121.1ch であったことから、Cs-137 線源を使用して、Cs-137 ピークが $132.4 \pm 2\text{ch}$ になるようにゲイン調整を実施した。本事象では、Cs-137 ピークが下側にずれていったことにより線量率の指示値の低下が発生した。

基準となる線源を用いてピークを確認し、基準ピークからずれていた場合、印可電圧を変化させて、基準ピークとなるように調整する。
