IV 平常の変動幅の下限逸脱に係る原因調査報告（空間放射線量率）

[検出器の不具合]

V 平常の変動幅の下限逸脱に係る原因調査報告（排水中の全計数率）

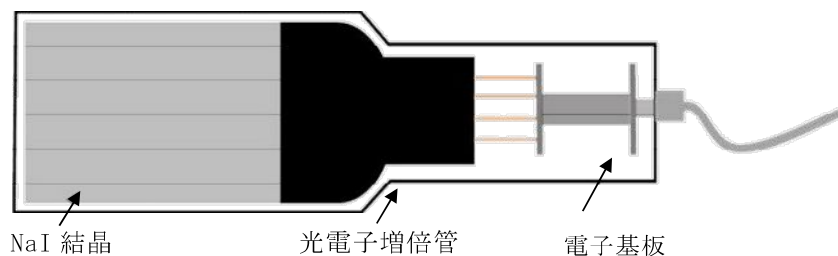
図1 検出器の概略図

検出器の相対基準誤差（指示誤差）は、判定基準（社内基準）を満足していたが、6月の保守点検及び測定装置の演算部更新時の結果と比較すると表3に示すように有意な差がみられた。また、Cs-137線源を使用してCs-137のピークを確認したところピークにずれがあり、社内基準の $132.4 \pm 2ch$ 以内を逸脱していたためゲイン調整²⁾を実施した。

このため、Cs-137ピークのずれから、図1に示す検出器の構成部品のいずれかに劣化があると推定し修繕することとした。

NaI結晶の劣化は、エネルギー分解能で確認でき、保守点検時の測定結果は、判定基準（社内基準）である10%以下を満足していた。表4に示すとおり、過去の保守点検で確認したエネルギー分解能の推移に大きな変化はなく、劣化の傾向は確認できないため、NaI結晶である可能性は小さいと考える。

電子基板の回路の故障によって、Cs-137ピークのずれが起こる場合もあるが、故障後自然復旧する可能性は低い。ゲイン調整後、線量率の指示値に低下傾向は見られず、検出器の制御に問題なかったため、電子基板の劣化の可能性は小さいと考える。

以上より、NaI結晶及び電子基板が影響している可能性は小さいため、光電子増倍管が劣化していると推定して取替を行なうこととした。

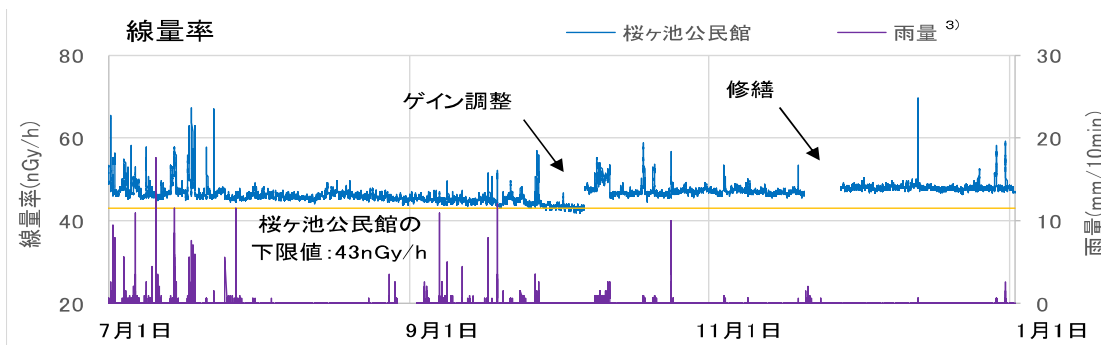
図2 桜ヶ池公民館MSの線量率の比較（10分間平均値）

光電子増倍管の取替を行った結果、線量率の指示値は、図2及び図3に示すとおり、平常の変動幅の範囲内で推移し、事象発生時のような低下傾向は見られていない。参考に修繕前後の相対基準誤差（指示誤差）を表5に示す。

検出器の詳細確認の結果から、光電子増倍管が劣化していると推定して取替を行った。線量率の指示値については、平常の変動幅の範囲内で推移し、事象発生時のような低下傾向は見られていない。

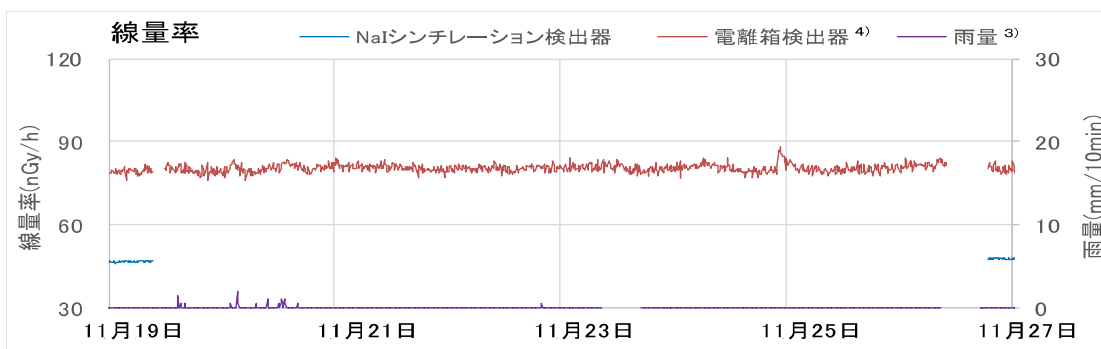
図4 代替測定による測定値の推移（10分間平均値）

11月19日から11月26日の期間は、保守点検により測定値が欠測するため、当該検出器に併設している電離箱検出器の測定値を代替測定とした。図4に示すとおり、有意な変動はなかった。

注4) 電離箱検出器は測定可能なエネルギー範囲が広く、宇宙線も測定するため、NaIシンチレーション検出器よりも、約30nGy/h程高い値となる。

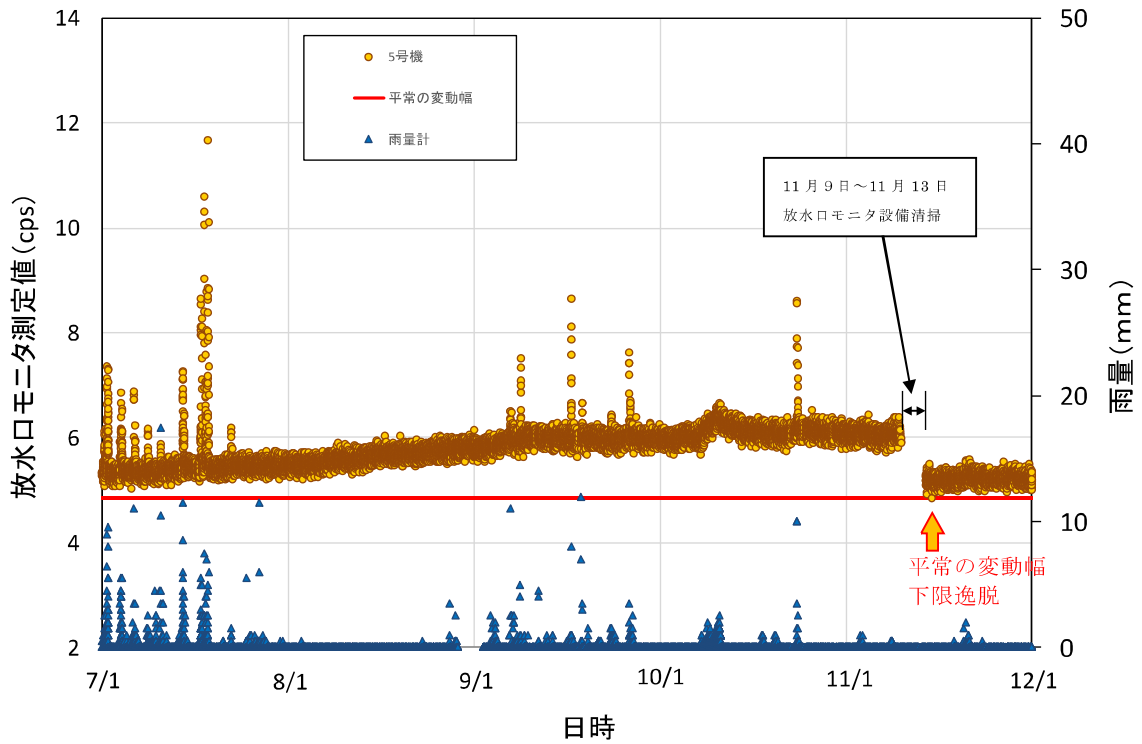
図1 5号機放水口モニタの測定値の推移

5号機放水口モニタ及び3号機放水口モニタの事象発生前後の測定値の推移を図1及び図2に、放水口モニタに係る設備の概要を図3に示す。5号機放水口モニタでは令和2年11月9日～13日に、また、3号機放水口モニタでは、令和3年2月15日～19日に放水口モニタ設備（サンプリング配管及び水サンプラ）の定期清掃（1回／半年）を実施している。清掃作業に伴い水サンプラ内に堆積した砂が除去され、測定値が低下したと考えられる。なお、3号機放水口モニタの11月の水サンプラ清掃でも同様の事象がある。
