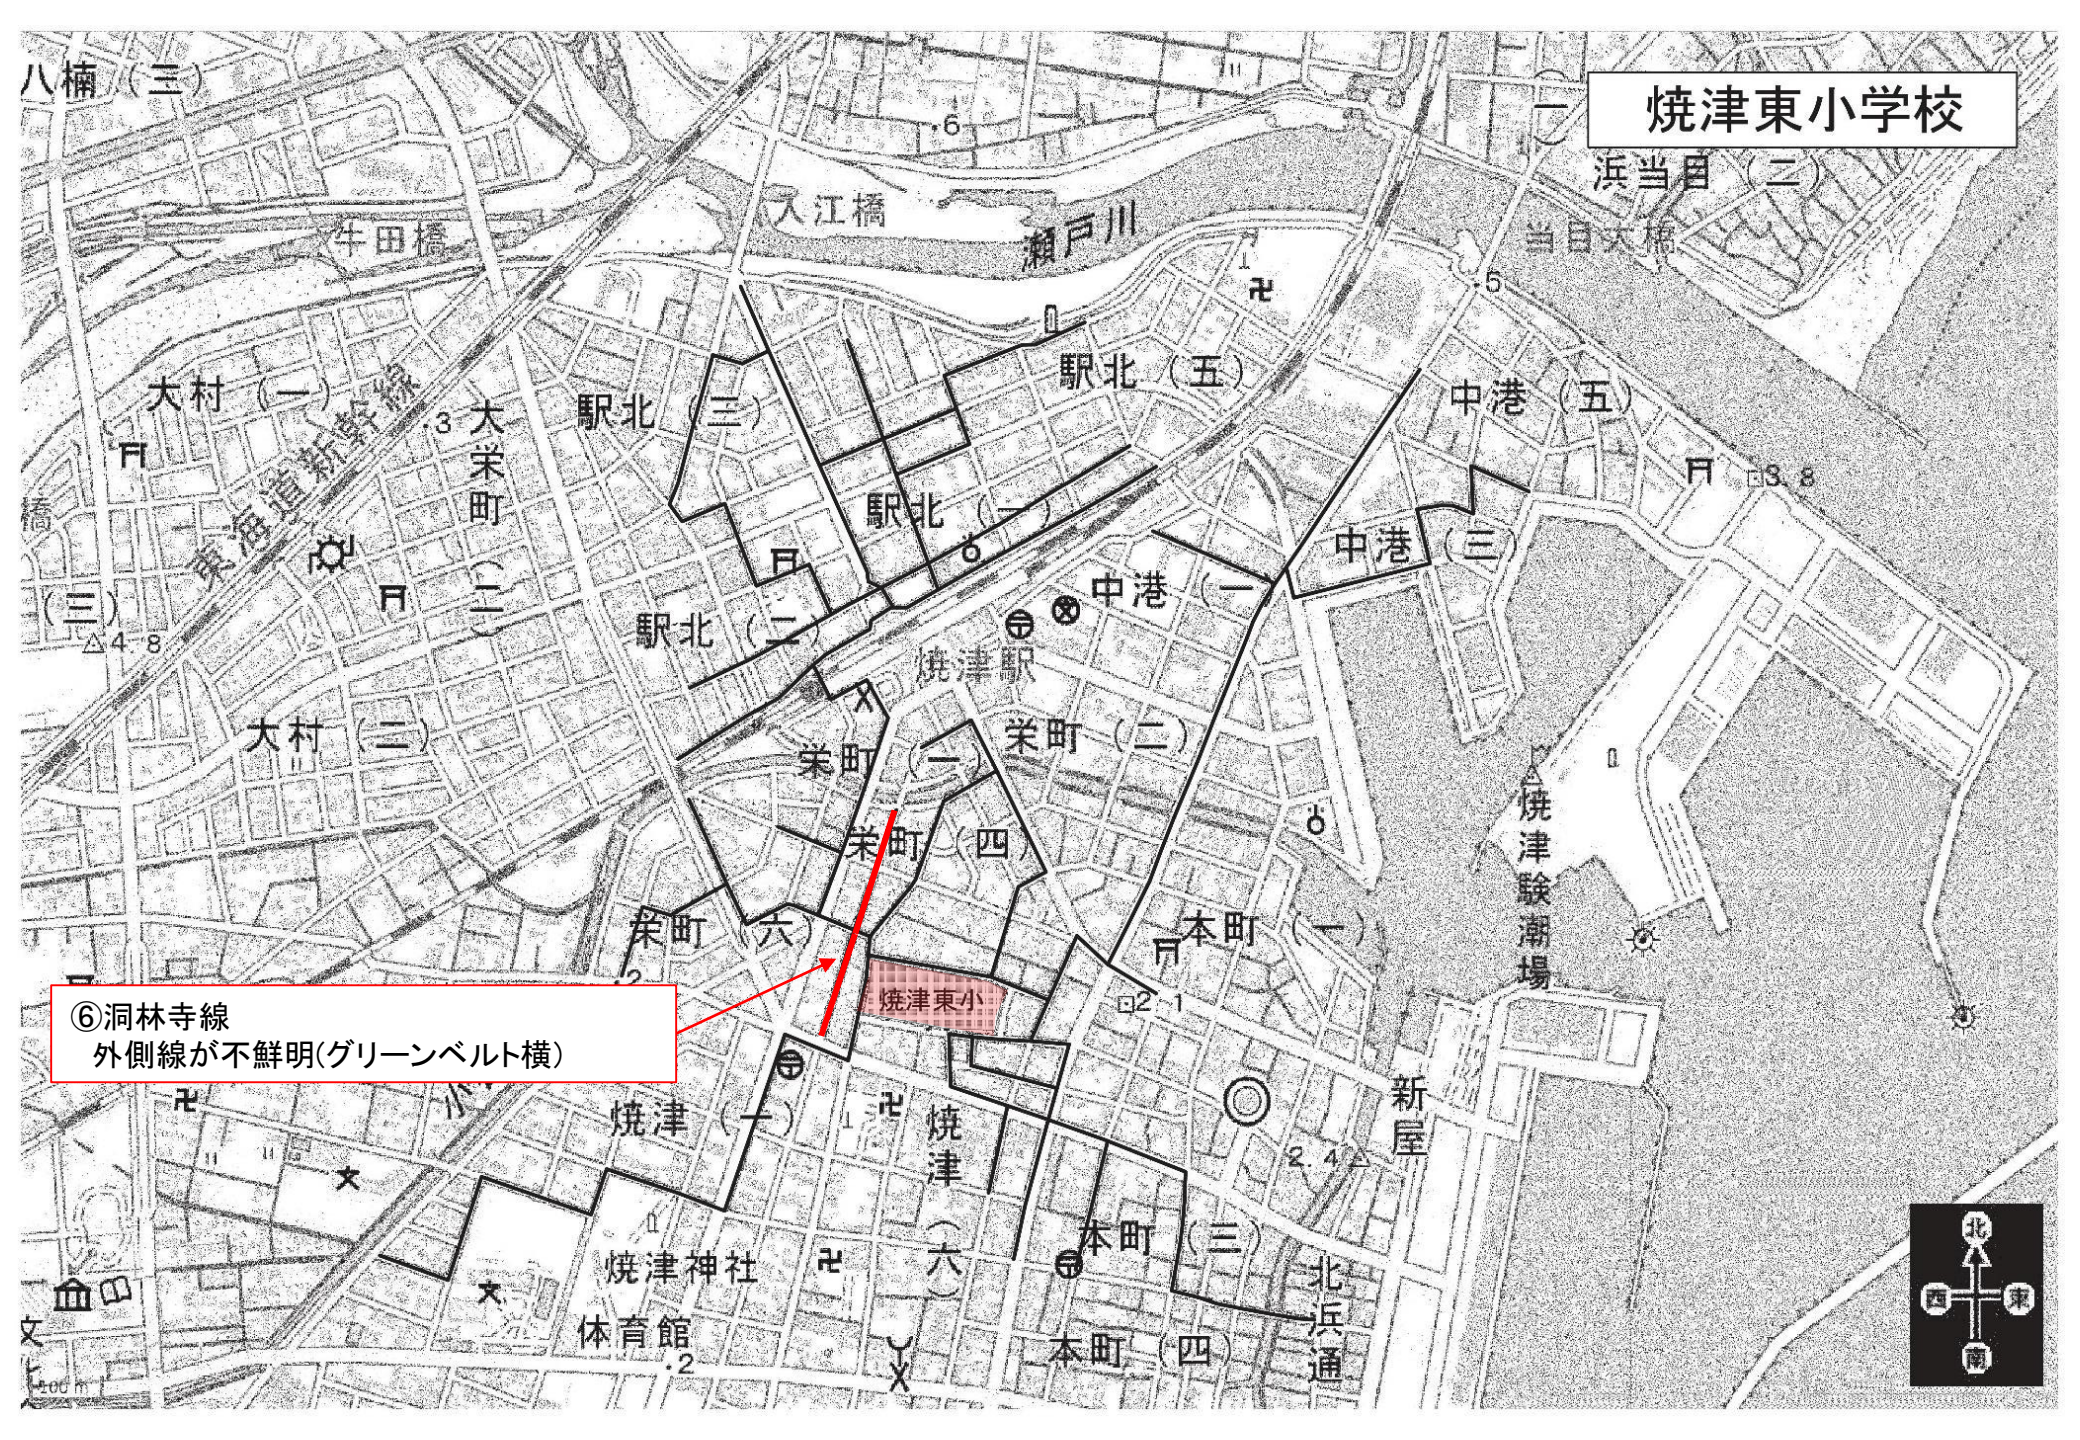
焼津東小学校

⑥洞林寺線
外側線が不鮮明(グリーンベルト横)

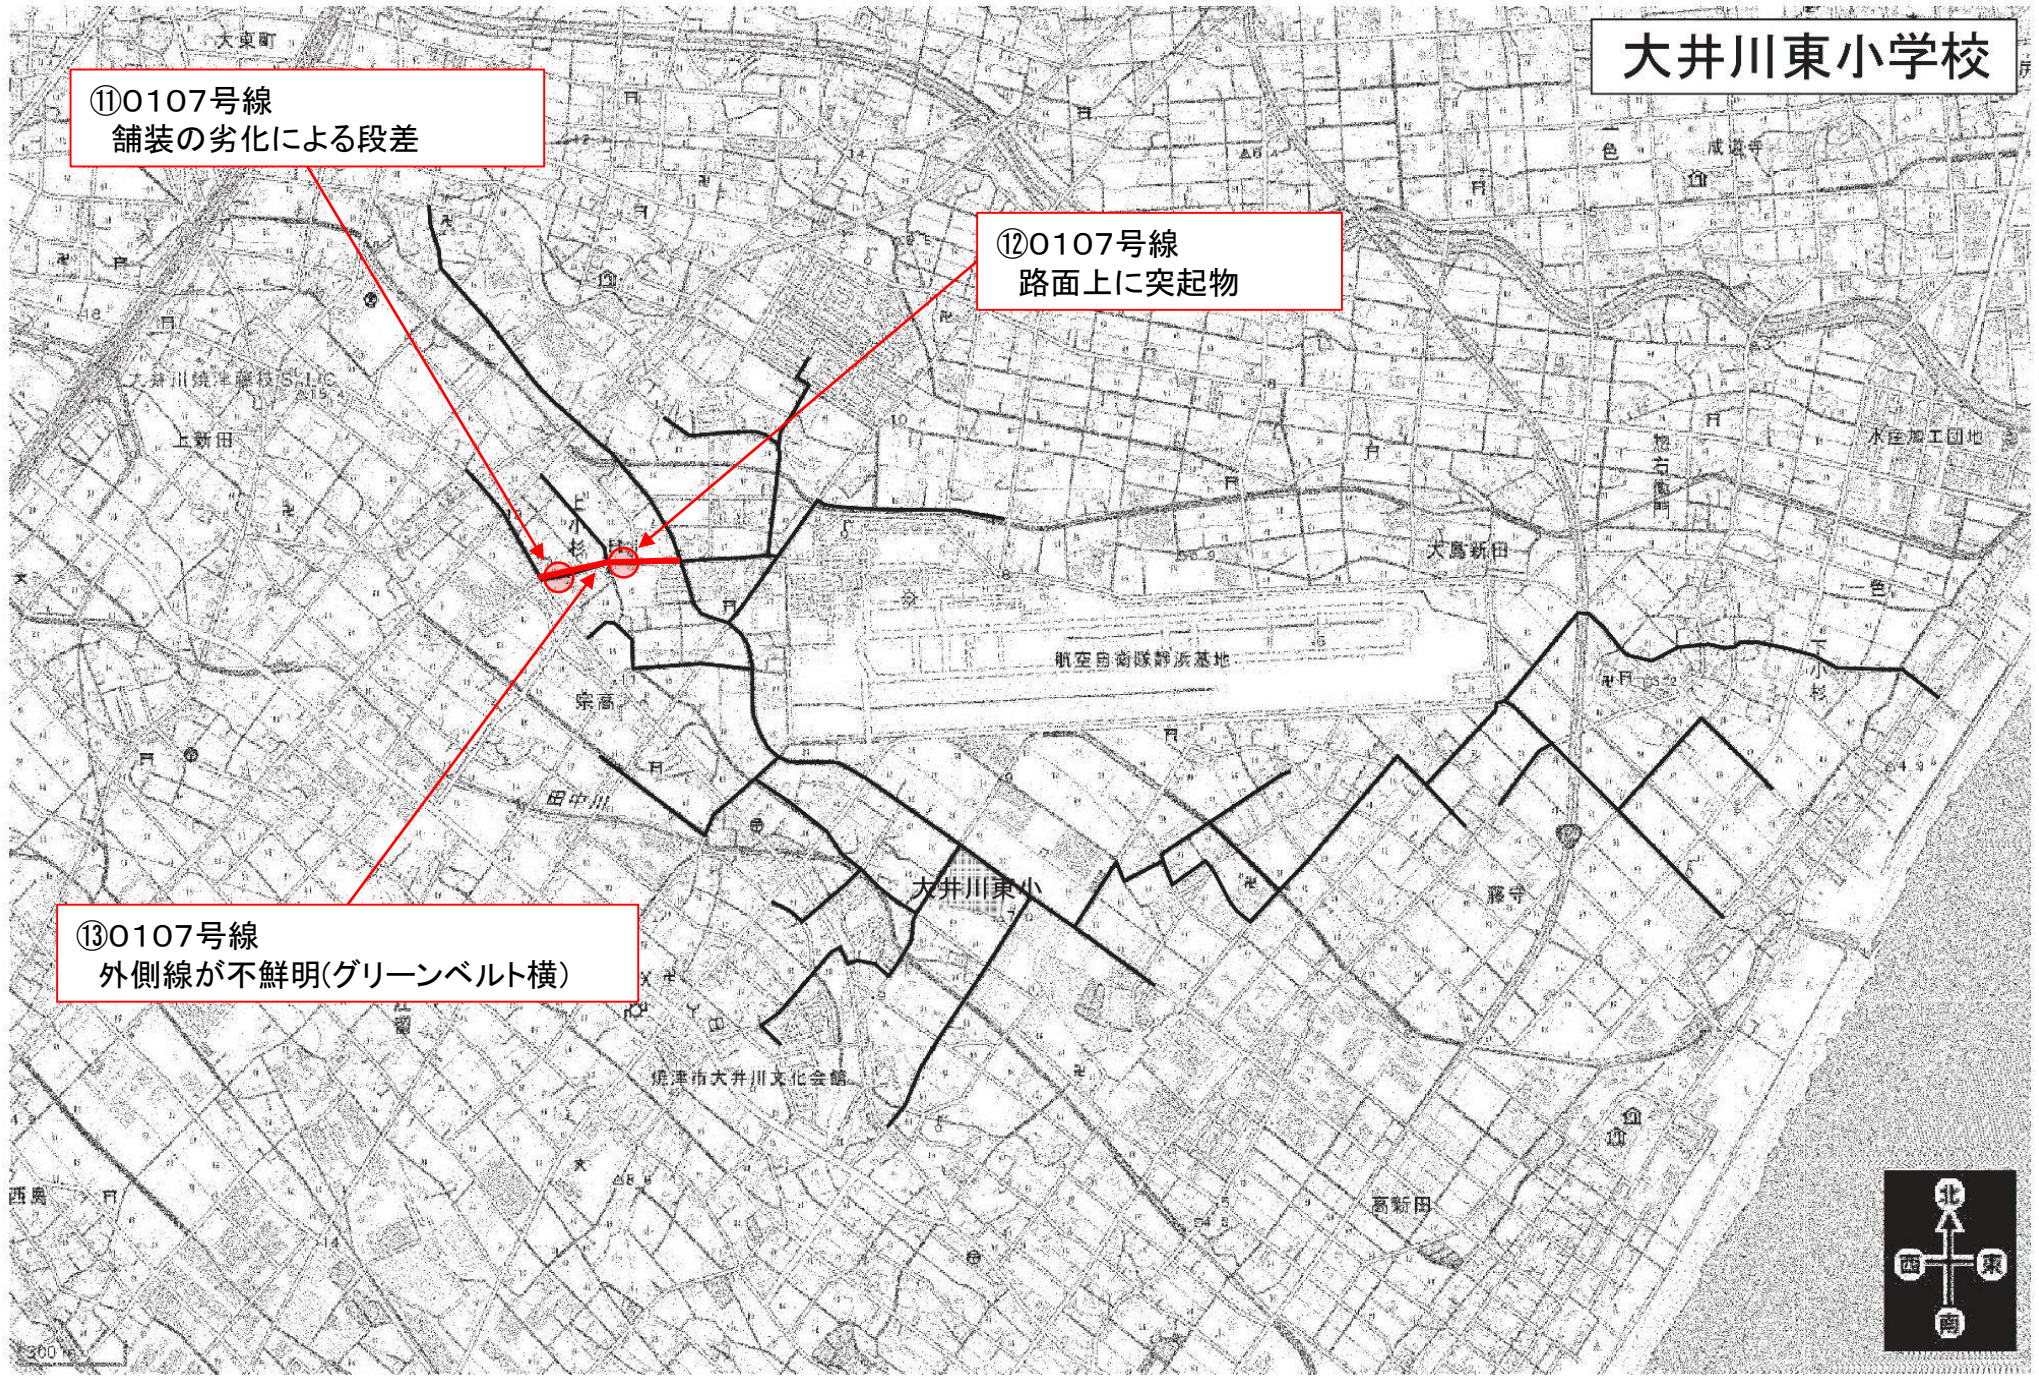
大井川東小学校

⑪0107号線
舗装の劣化による段差

⑫0107号線
路面上に突起物

⑬0107号線
外側線が不鮮明(グリーンベルト横)

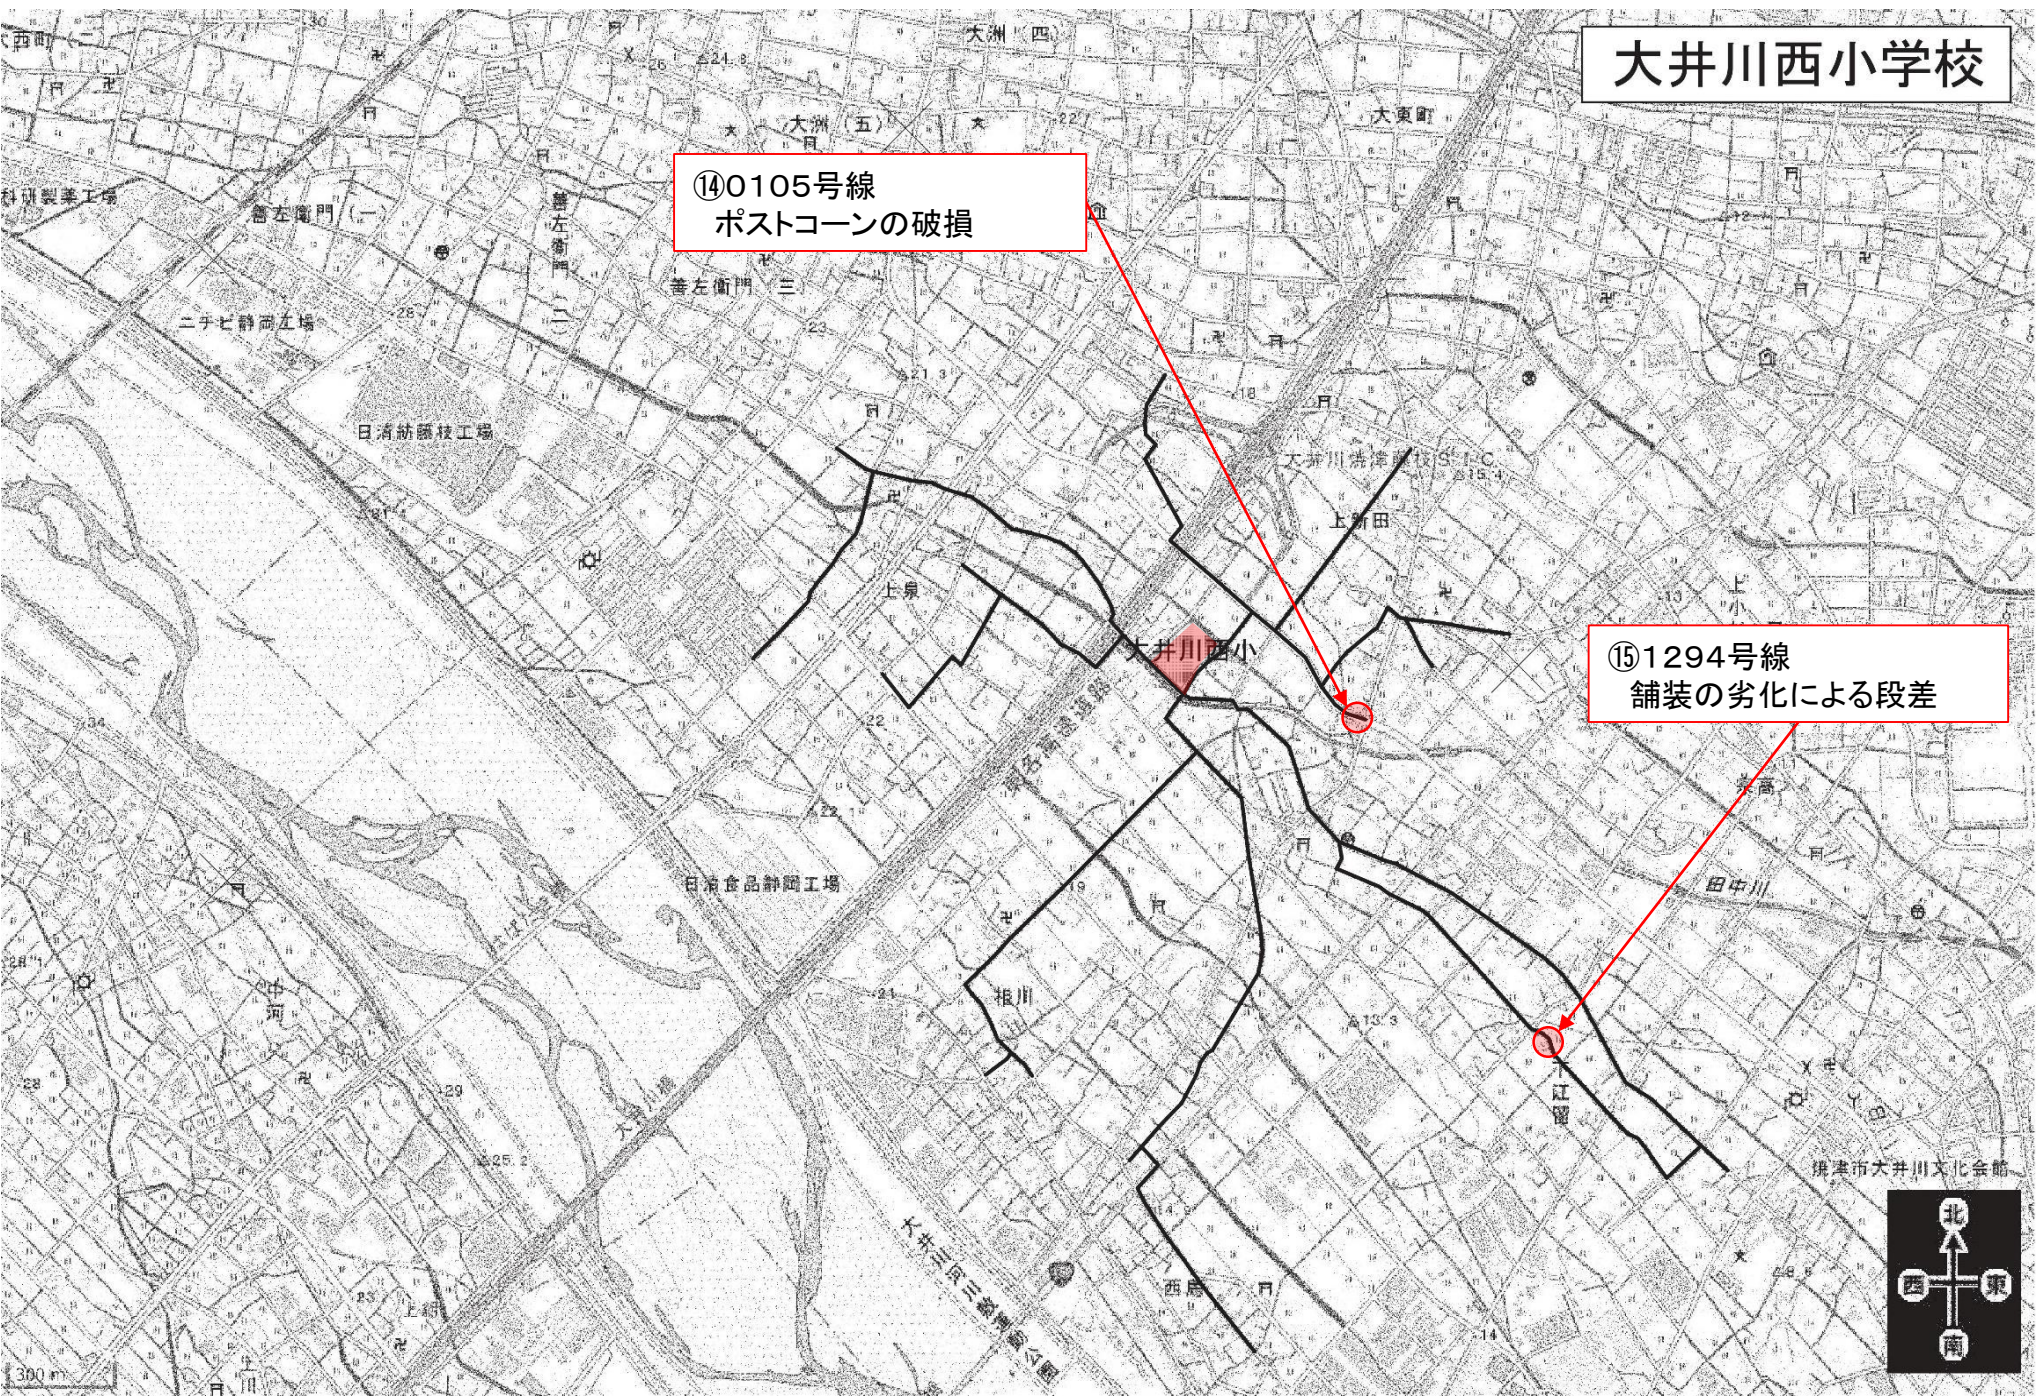
大井川西小学校

⑭0105号線
ポストコーンの破損

⑮1294号線
舗装の劣化による段差

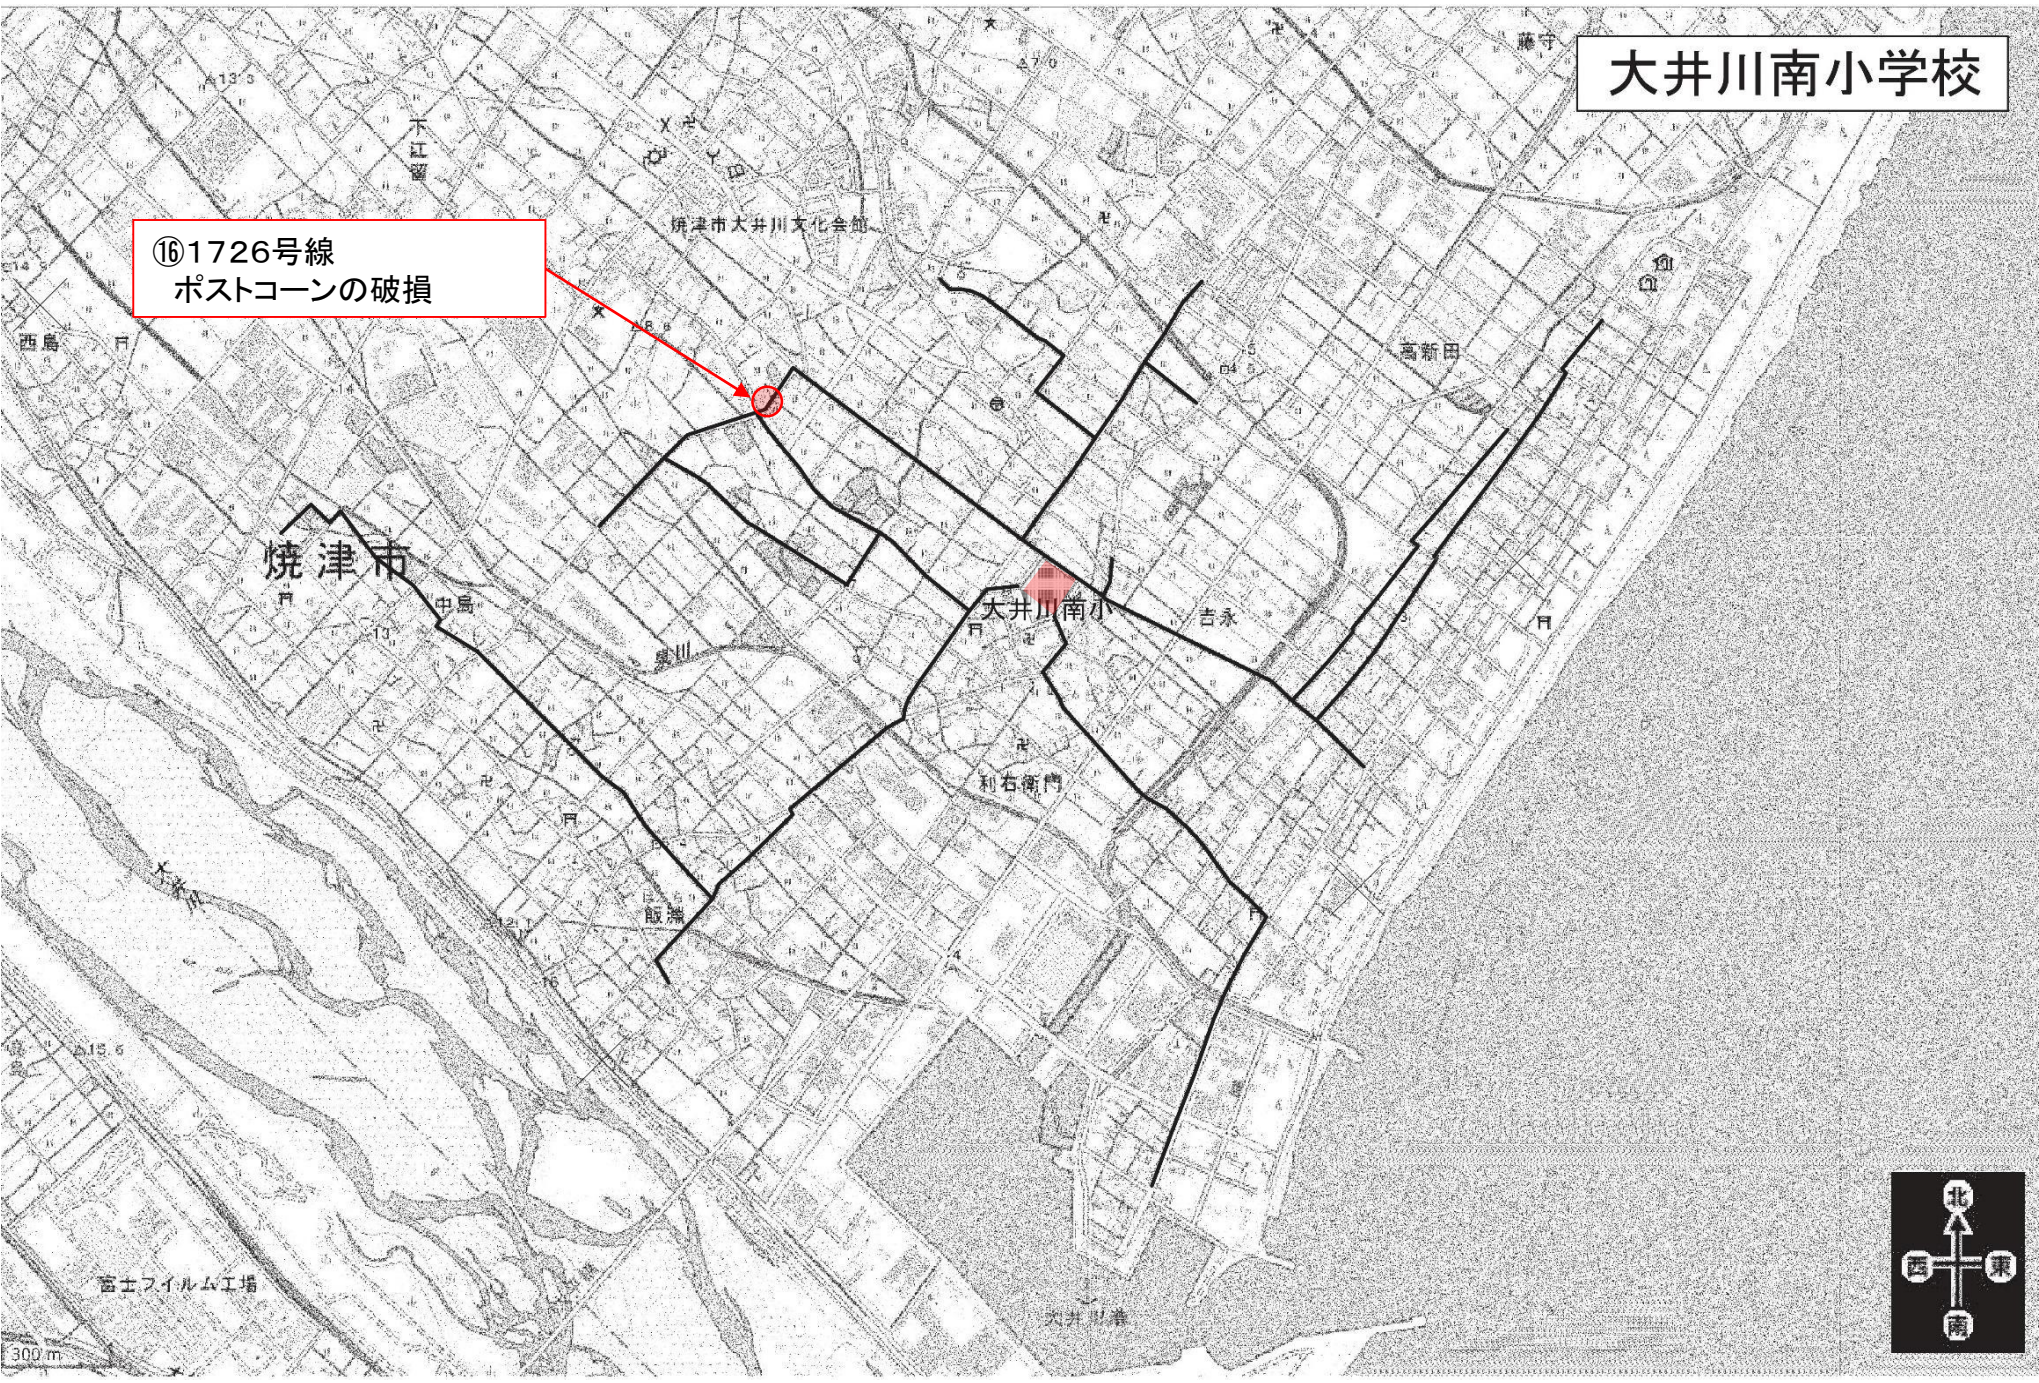
大井川南小学校

⑩1726号線
ポストコーンの破損
