# 焼津西小学校

- 令和5年度 新規箇所
- 過年度からの継続箇所
- 事業実施中又は検討中箇所

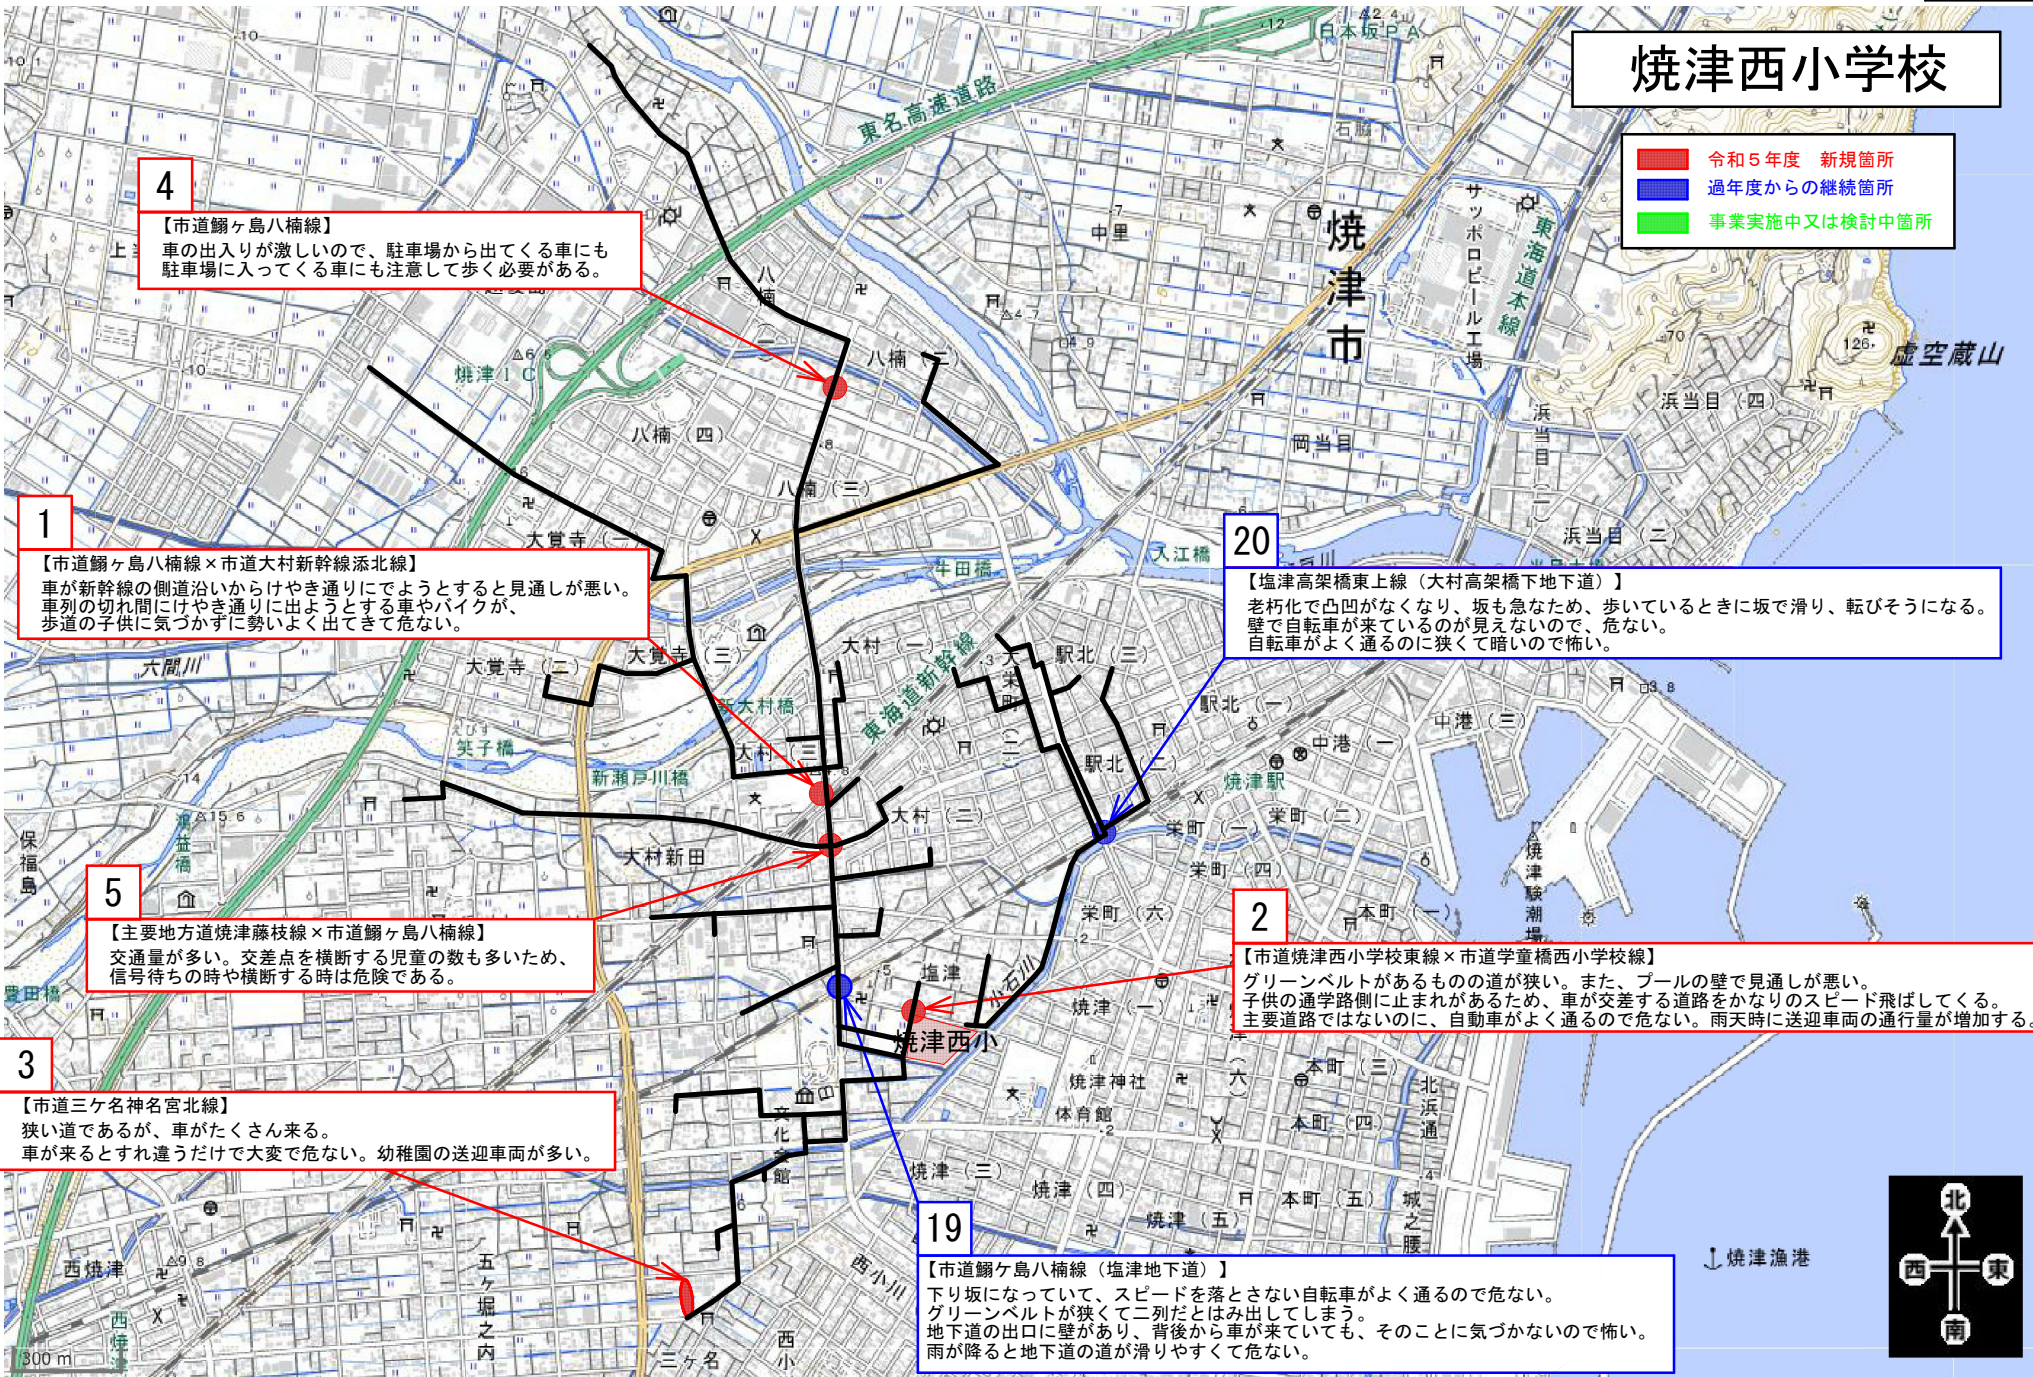
**4**  
 【市道鯛ヶ島八楠線】  
 車の出入りが激しいので、駐車場から出てくる車にも駐車場に入ってくる車にも注意して歩く必要がある。

**1**  
 【市道鯛ヶ島八楠線×市道大村新幹線添北線】  
 車が新幹線の側道沿いからけやき通りにでようとすると見通しが悪い。車列の切れ間にけやき通りに出ようとする車やバイクが、歩道の子供に気づかず勢いよく出てきて危ない。

**20**  
 【塩津高架橋東上線（大村高架橋下地道）】  
 老朽化で凸凹がなくなり、坂も急なため、歩いているときに坂で滑り、転びそうになる。壁で自転車が来ているのが見えないので、危ない。自転車がよく通るのに狭くて暗いので怖い。

**5**  
 【主要地方道焼津藤枝線×市道鯛ヶ島八楠線】  
 交通量が多い。交差点を横断する児童の数も多いため、信号待ちの時や横断する時は危険である。

**2**  
 【市道焼津西小学校東線×市道学童橋西小学校線】  
 グリーンベルトがあるものの道が狭い。また、プールの壁で見通しが悪い。子供の通学路側に止まれがあるため、車が交差する道路をかなりのスピード飛ばしてくる。主要道路ではないのに、自動車がよく通るので危ない。雨天時に送迎車両の通行量が増加する。

**3**  
 【市道三ヶ名神名宮北線】  
 狭い道であるが、車がたくさん来る。車が来るとすれ違うだけで大変で危ない。幼稚園の送迎車両が多い。

**19**  
 【市道鯛ヶ島八楠線（塩津下地道）】  
 下り坂になっていて、スピードを落とさない自転車がよく通るので危ない。グリーンベルトが狭くて二列とはみ出してしまう。下地道の出口に壁があり、背後から車が来ているも、そのことに気づかないので怖い。雨が降ると下地道の道が滑りやすくて危ない。
