通学路対策箇所図(大富小学校)

【対策検討メンバー】
 ・教育委員会、学校
 ・道路管理者
 ・警察署

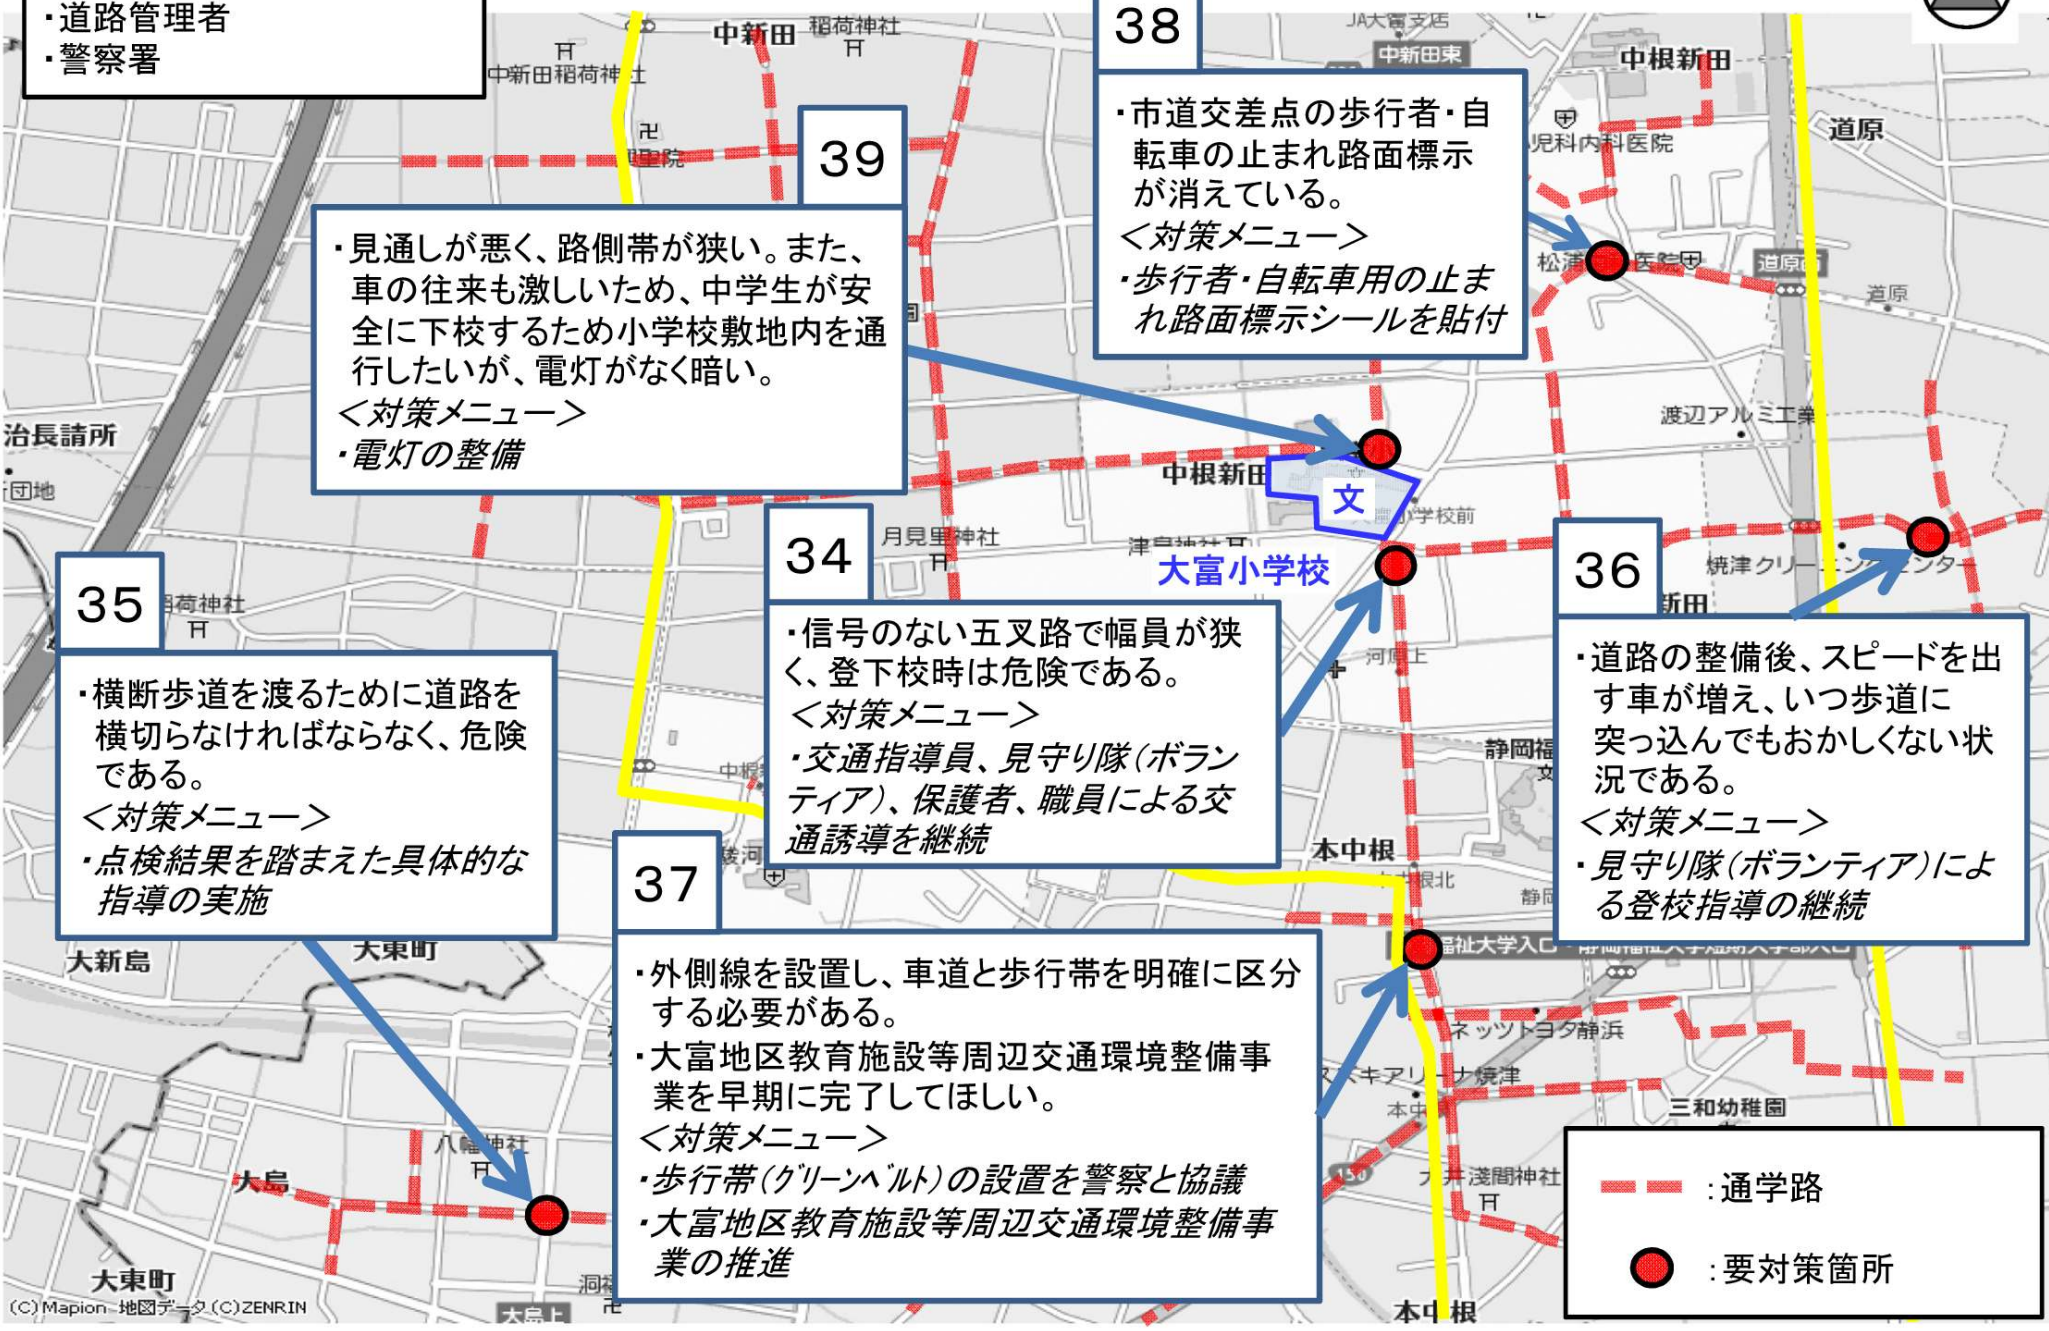
・横断歩道を渡るために道路を横切らなければならず、危険である。
 <対策メニュー>
 ・点検結果を踏まえた具体的な指導の実施

・見通しが悪く、路側帯が狭い。また、車の往来も激しいため、中学生が安全に下校するため小学校敷地内を通行したいが、電灯がなく暗い。
 <対策メニュー>
 ・電灯の整備

・信号のない五叉路で幅員が狭く、登下校時は危険である。
 <対策メニュー>
 ・交通指導員、見守り隊(ボランティア)、保護者、職員による交通誘導を継続

・外側線を設置し、車道と歩行帯を明確に区分する必要がある。
 ・大富地区教育施設等周辺交通環境整備事業を早期に完了してほしい。
 <対策メニュー>
 ・歩行帯(グリーンベルト)の設置を警察と協議
 ・大富地区教育施設等周辺交通環境整備事業の推進

・市道交差点の歩行者・自転車の止まれ路面標示が消えている。
 <対策メニュー>
 ・歩行者・自転車用の止まれ路面標示シールを貼付

・道路の整備後、スピードを出す車が増え、いつ歩道に突っ込んでもおかしくない状況である。
 <対策メニュー>
 ・見守り隊(ボランティア)による登校指導の継続
