## ■No.1:山形県内外壁落下事故

## ■No.2:大阪府内外壁落下事故

### ■No.3:滋賀県内天井板落下事故

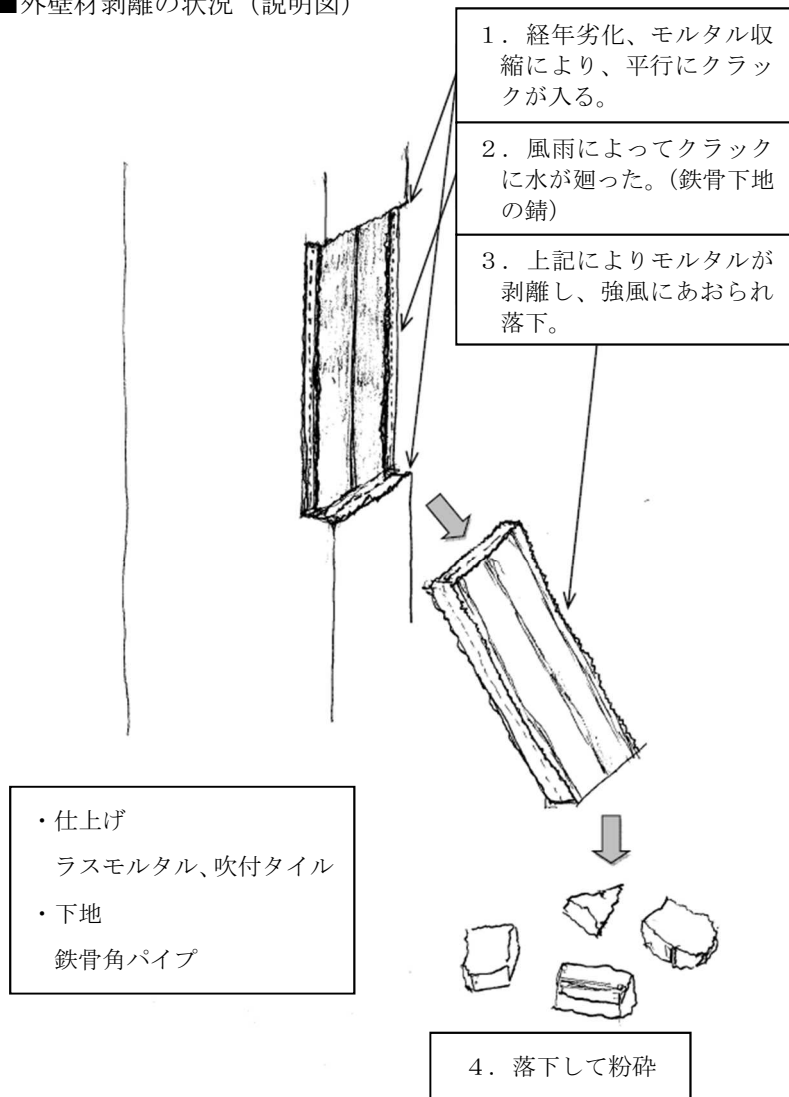
### ■外壁材剥離の状況(説明図)

| | 材料 | モルタル(外装材)<br>・仕上:ラスモルタル、吹付タイル<br>・鉄骨角パイプ(下地) | 環境要因 | 経年劣化 | モルタル収縮によりクラックが入る |

2階部分の外壁モルタル(約30cm×15cm)が落下し、被害者の頭に当たった。

事故当時吹いていた強風により落下した可能性が考えられる。

| 被害の程度 | 重傷1名 | 再発防止策 | 金属サイディングの改修工事を実施。 |
| 設計上の留意点 | ・受け材部分から水が浸入しにくい設計の実施(外壁面に看板等の受け材を設置する場合) | | |
| 管理上の留意点 | ・定期的な点検の実施<br>・外壁塗装の定期的な施工 | | |

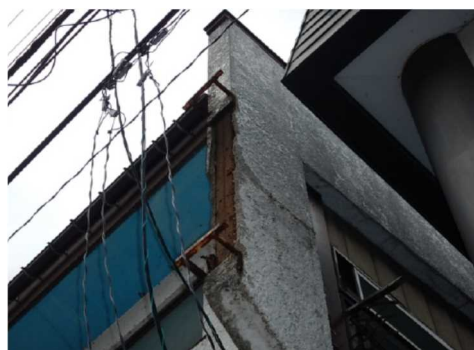
外壁剥離箇所

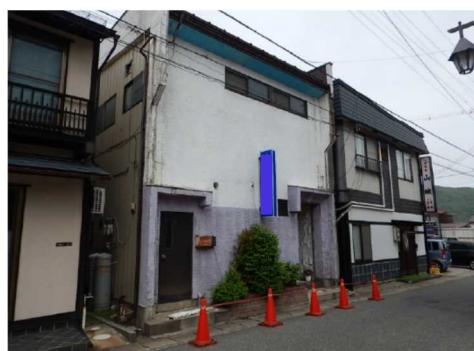
外壁落下建物全景

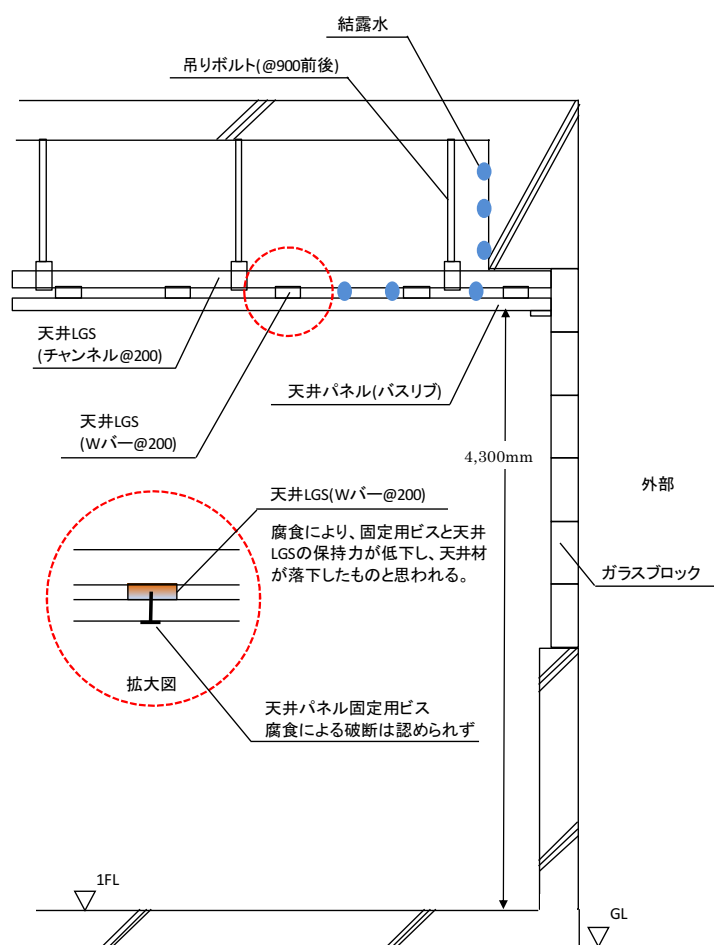
#### ■天井下地とビスの接合状況 (説明図)

温水プールの天井板(幅 22cm、長さ 150～200cm) 4 枚が落下した。

天井裏に溜まった塩素と結露水により、軽量鋼下地材が錆びて腐食したため落下したと考えられる。

| 被害の程度 | なし | 再発防止策 | 温水プールを閉鎖。 |
| 設計上の留意点 | <ul style="list-style-type: none"> <li>・断熱材、断熱塗材等の使用により建物内外の断熱化に留意した設計</li> <li>・天井下地材にはステンレス製等の耐腐食性に優れた材質のものをを用いた設計</li> <li>・屋根裏面、屋根スラブ、壁面等での結露を防ぐための断熱処理</li> <li>・天井裏の空気圧が室内より高まるようコントロールし、天井裏に侵入する湿気の量を減少させる設計</li> </ul> | | |
| 管理上の留意点 | <ul style="list-style-type: none"> <li>・天井裏換気設備、及び室内換気設備を設置し、常時運転の実施</li> <li>・定期的な点検の実施</li> </ul> | | |

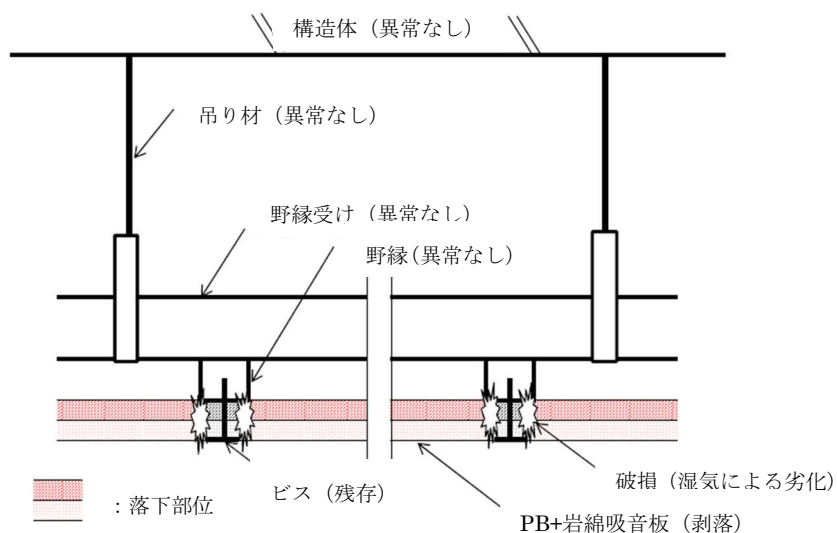
### ■天上板・天上の状況 (説明図)

屋内プールの天井ボード (面積 4 m<sup>2</sup>、質量約 20 kg) が落下した。

湿気によりボード材の重量増と強度低下が生じたと考えられる。  
当該箇所がコーナー部であり、湿気のたまりやすい場所であったと考えられる。

| 被害の程度 | なし | 再発防止策 | <ul style="list-style-type: none"> <li>・天井点検及び不燃浴室パネルへの部分張り替え実施。</li> <li>・市有の屋内プールの点検実施。</li> </ul> |
| 設計上の留意点 | <ul style="list-style-type: none"> <li>・室内プールの天井に適した材料での設計</li> <li>・屋根裏面、屋根スラブ、壁面等での結露を防ぐための断熱処理</li> <li>・天井裏の空気圧が室内より高まるようコントロールし、天井裏に侵入する湿気の量を減少させる設計</li> </ul> | | |
| 管理上の留意点 | <ul style="list-style-type: none"> <li>・天井裏換気設備、及び室内換気設備を設置し、常時運転の実施</li> <li>・定期的な点検の実施</li> </ul> | | |

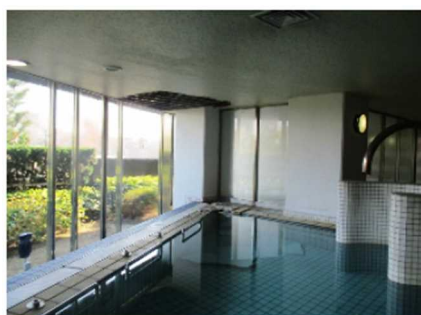
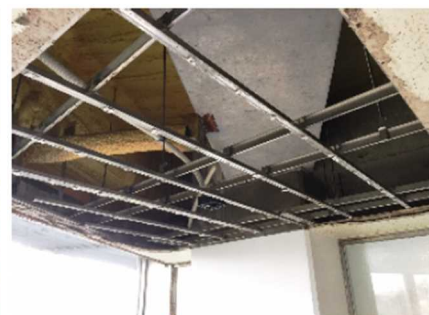
落下した場所：プール内コーナー部      落下した状況：ビス周り以外落下

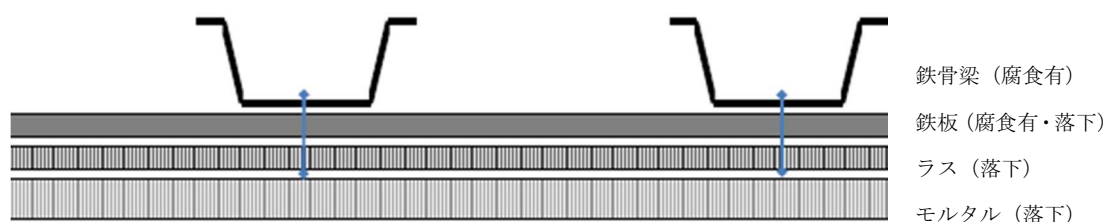
### ■鉄骨梁、鉄板、ラス、モルタルの状況(説明図)

厚さ約 5 cm のモルタルの外装材(軒天井)が高さ 8m 付近から幅約 15m にわたって落下した。

建物老朽化によるものと考えられる。

| 被害の程度 | なし | 再発防止策 | <ul style="list-style-type: none"> <li>・管理者による緊急点検を実施。</li> <li>・営業休止し、管理者において本足場及びシートによる落下部分の立入規制を実施。</li> </ul> |
| 設計上の留意点 | <ul style="list-style-type: none"> <li>・軒天井部分に透湿性の素材や塗材を使用することにより、屋根裏の結露を防ぎ、軒天井材の腐食を防ぐ設計の実施</li> <li>・軒裏に水が浸入しにくい設計の実施</li> </ul> | | |

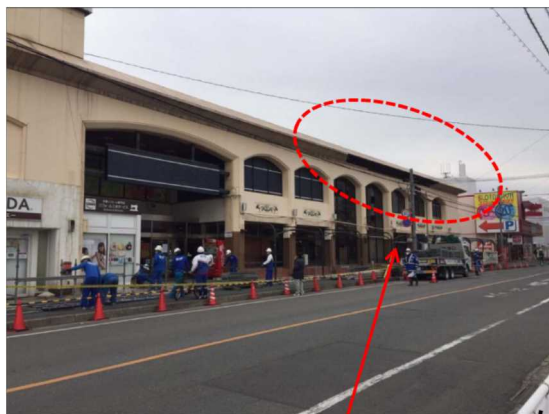
落下場所写真

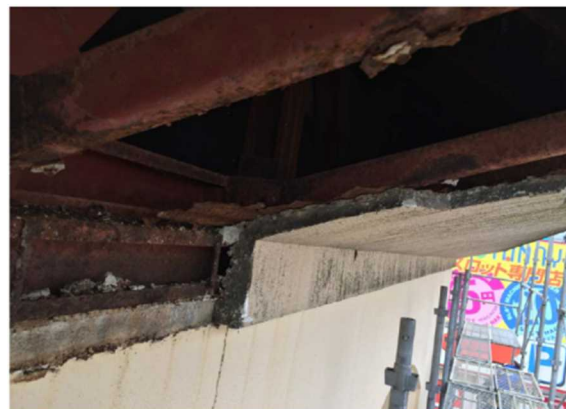
落下部分写真

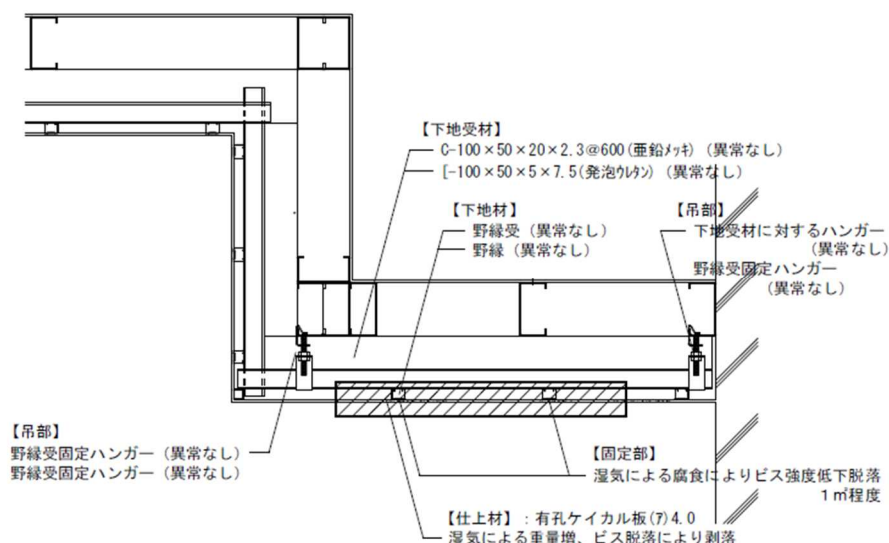
### ■天井周辺の状況 (説明図)

プール上部の一部天井仕上げ材 (1 m<sup>2</sup>程度) が落下した。

湿気等による天井仕上げ材と下地材の固定部の劣化と考えられる。

| 被害の程度 | なし | 再発防止策 | 天井仕上材及び下地材の撤去。 |
| 設計上の留意点 | <ul style="list-style-type: none"> <li>・ 断熱材、断熱塗材等の使用により建物内外の断熱化に留意した設計の実施</li> <li>・ 室内プールの天井に適した材料での設計</li> <li>・ 天井下地材にはステンレス製等の耐腐食性に優れた材質のものをを用いた設計</li> <li>・ 屋根裏面、屋根スラブ、壁面等での結露を防ぐための断熱処理</li> <li>・ 天井裏の空気圧が室内より高まるようコントロールし、天井裏に侵入する湿気の量を減少させる設計</li> </ul> | | |
| 管理上の留意点 | <ul style="list-style-type: none"> <li>・ 天井裏換気設備、及び室内換気設備を設置し、常時運転の実施</li> <li>・ 定期的な点検の実施</li> </ul> | | |

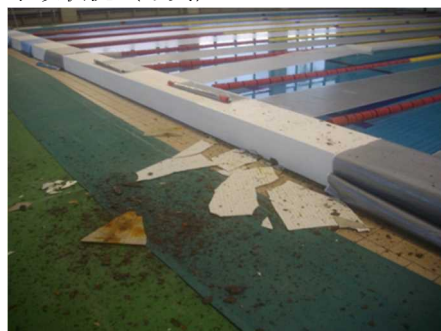
落下現場

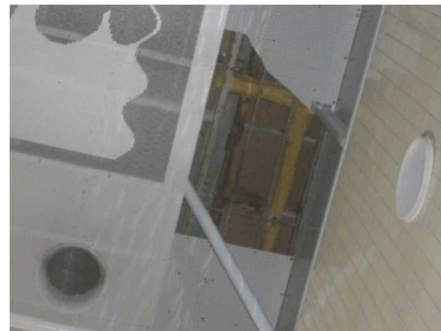
天井部分

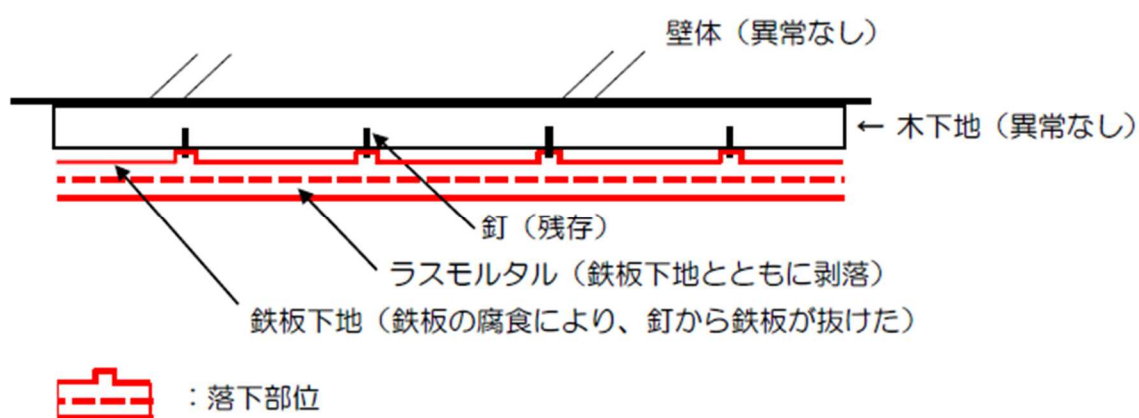
### ■外壁の状況 (説明図)

店舗の外壁の一部 (幅 2m, 高さ 90 cm, 厚さ 3 cm で重さは数十kg) が 2m の高さから落下し、通行人に当たった。

外壁モルタル材の下地が腐食していた可能性が考えられる。

| 被害の程度 | 重傷 1 名、軽傷 1 名 | 再発防止策 | 外壁モルタル材等を撤去、鉄板により改修工事を実施。 |
| 設計上の留意点 | ・ 水辺に立地することを考慮し、躯体内に水が浸入しにくい設計の実施 | | |

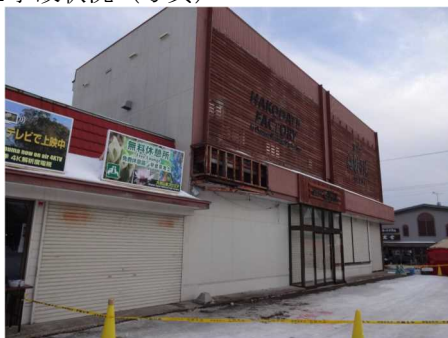
外壁落下後の建物写真①

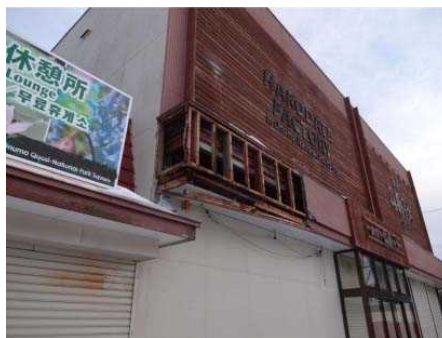
外壁落下後の建物写真②

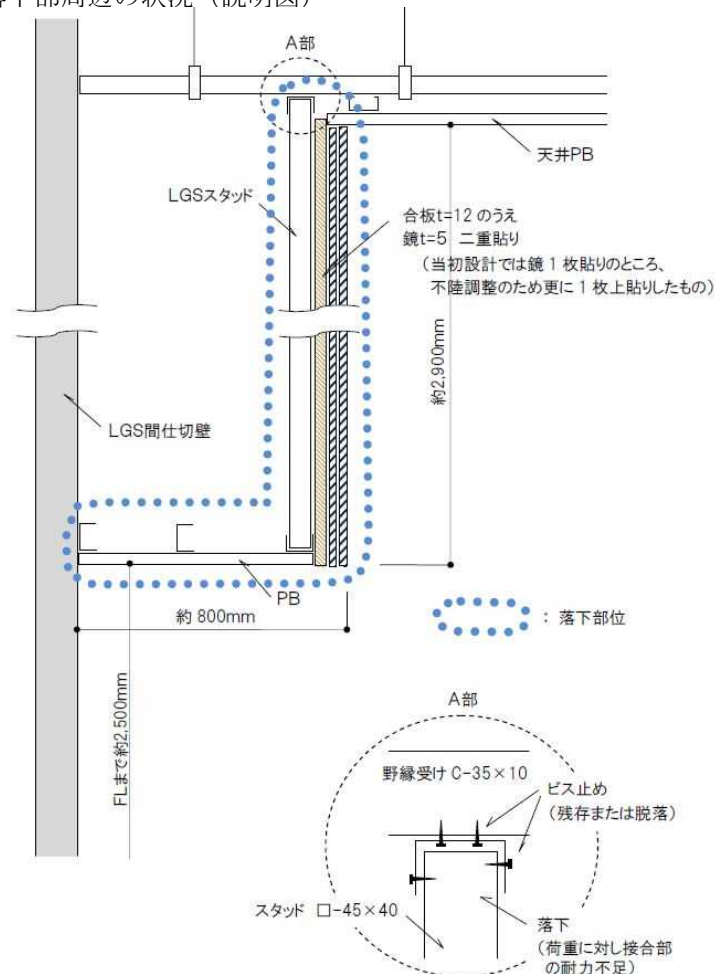
### ■落下部周辺の状況(説明図)

下がり壁(下がり壁天井含む)が、長さ 24～25m にわたり落下し、利用者が下敷きとなった。

内装工事で仕上げに不陸が発生したため、更に重ねて仕上げたことによる重量増加及び壁重量に対して、天井下地あるいは受材への取り付け方法が十分でなかったと考えられる。

| 被害の程度 | 軽傷 4 名 | 再発防止策 | 下がり壁の設置を止め、通常天井仕上げに変更。 |
| 設計上の留意点 | ・ 急遽設計変更を行う際であっても、積載荷重等、構造上重要な点は十分な配慮を実施すること | | |

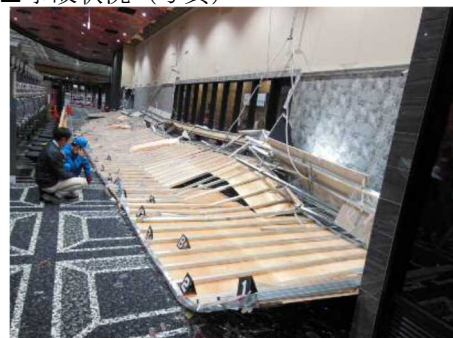
落下部分の全景
