令和2年11月25日
静岡県環境放射線監視センター

IV 大気中水分トリチウムの捕集カラムの破損事象に係る報告

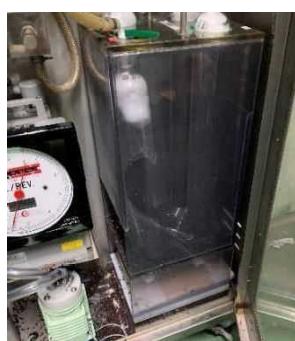
写真1 カラムの設置状況

大気中水分トリチウムの試料採取は、シリカゲルを充填したガラスカラム4本を直列状態で設置し、ポンプにより吸引した空気中の水分を捕集することにより行っている。このカラムは月1回交換する。

9月1日に御前崎市白砂に設置したカラムを交換する際、1段目のカラムが破損しており、シリカゲルが散逸している状態であった。（写真1及び2）

シリカゲルの粒径の選定を厳密にすることは困難なため、カラム毎のシリカゲル量を 400 g 以下に調整し充填する。

また、カラムの破損及びシリカゲルの散逸防止のため、カラムにテープを巻くなどの対応を検討する。
