Ⅱ 平常の変動幅の上限逸脱に係る原因調査報告（空間放射線量率）

Ⅲ 平常の変動幅の上限逸脱に係る原因調査報告（環境試料中の放射能）

Ⅳ 平常の変動幅の上限逸脱に係る原因調査報告（排水中の全計数率）

VI 大気中水分トリチウムの捕集カラムの破損事象に係る報告

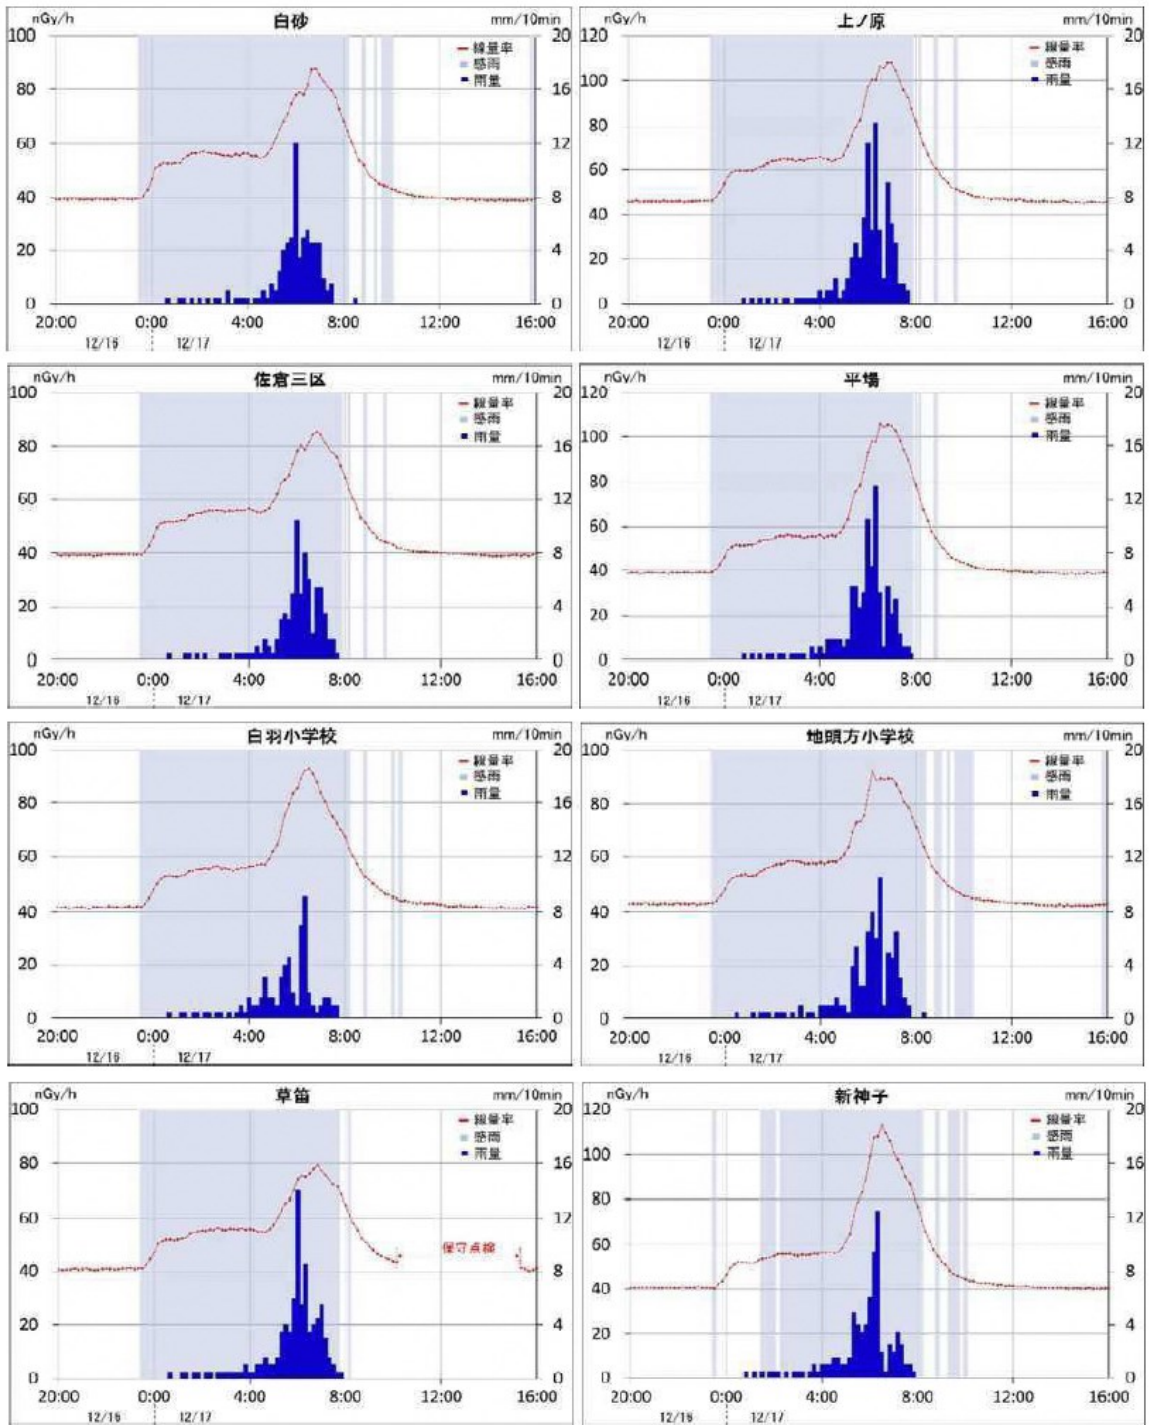
図1 線量率の時系列変化（10分値）

当該時間帯において、発電所周辺の各MSでは最大で1時間あたり40mm前後の降雨が計測され、降雨に伴い線量率が上昇していることを確認した(図1)。また、スペクトル解析を行ったところ、自然放射性核種であるウラン系列(U系列)の線量率が上昇していることを確認した(図2)。

（左軸：線量率、右軸：雨量）

令和3年12月17日に白砂他7地点のMSにおいて、空間放射線量率が平常の変動幅の上限を超過した原因は、降雨により地表付近の自然放射性核種の濃度が高くなり、空間放射線量が増加したためと推定した。

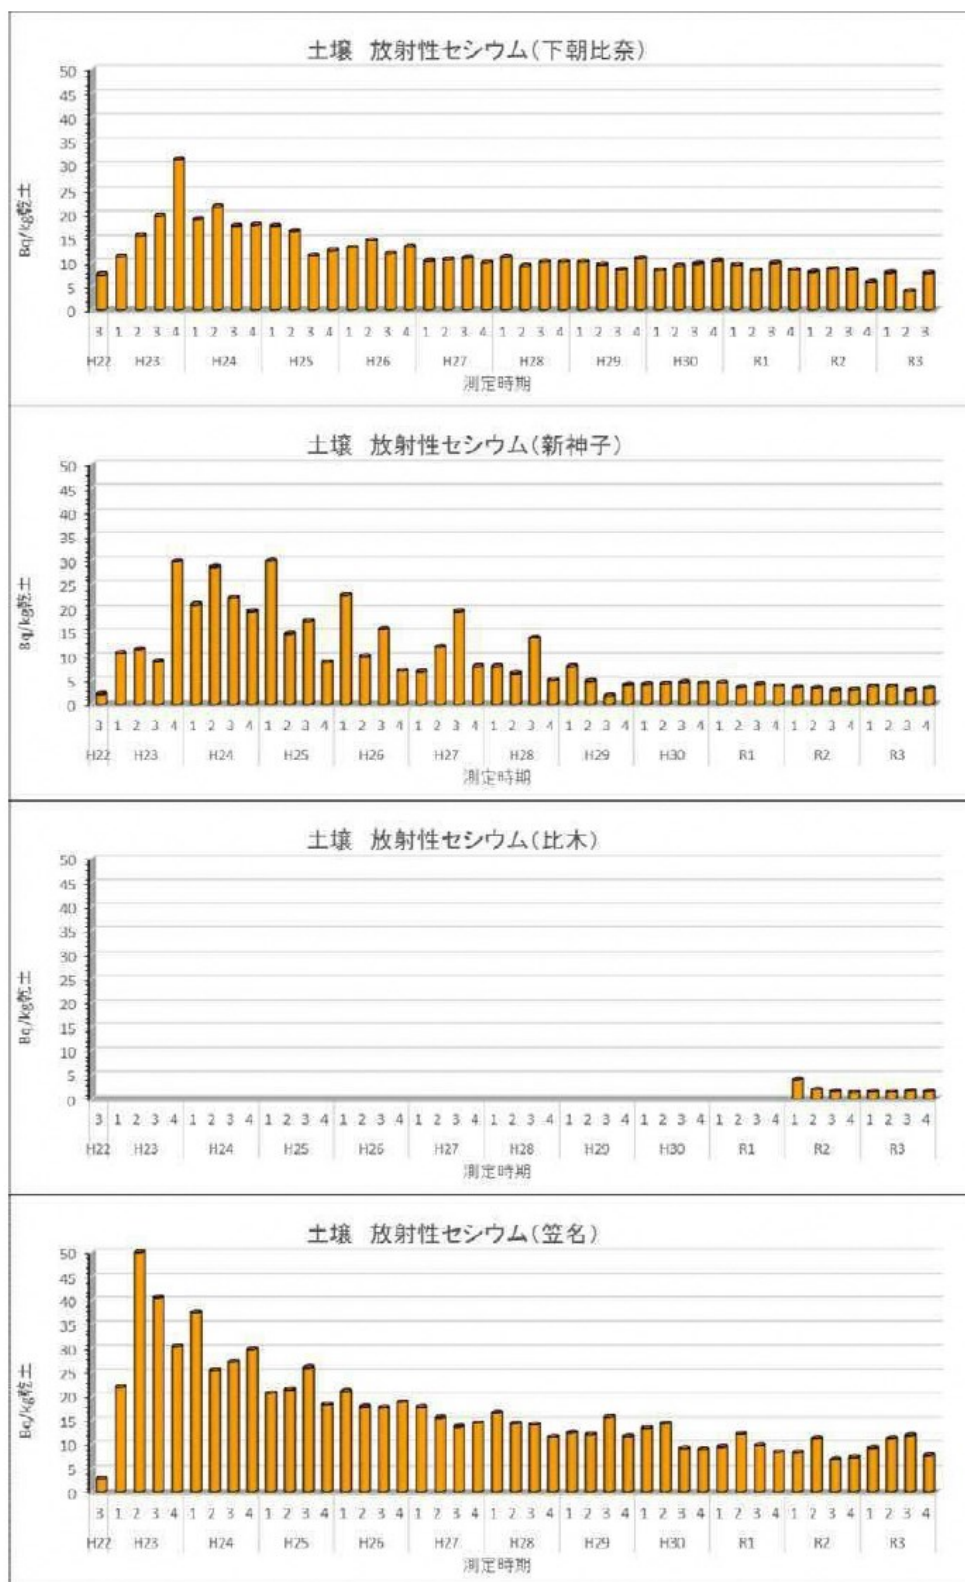
図1 土壤中の放射性セシウム濃度(Cs-134とCs-137の合計量)の経時的変化
 注) 測定機関2者のうち、放射性セシウム濃度が高い値を採用している。
 注) 比木は令和2年度から採取地点となった。

- (1) 発電所内エリアモニタリング設備等の異常値及び発電所外への放出の状況
発電所内のエリアモニタリング設備等に異常は認められず、発電所外への放出管理も適切に行われていることを確認した。このことから、発電所からの影響ではないと考えられる。
- (2) 測定方法等の妥当性
静岡県及び中部電力の両測定機関において、試料の採取方法、前処理方法及び測定の手順に問題はなかったことを確認した。
- (3) 測定結果の経時的変化
測定結果の経時的変化を図1～図8に示した。今回上限を超過した環境試料中の放射性セシウム濃度は東電事故発生直後に上昇したが、その後低減しており、今回の結果は特異的なものではないことを確認した。

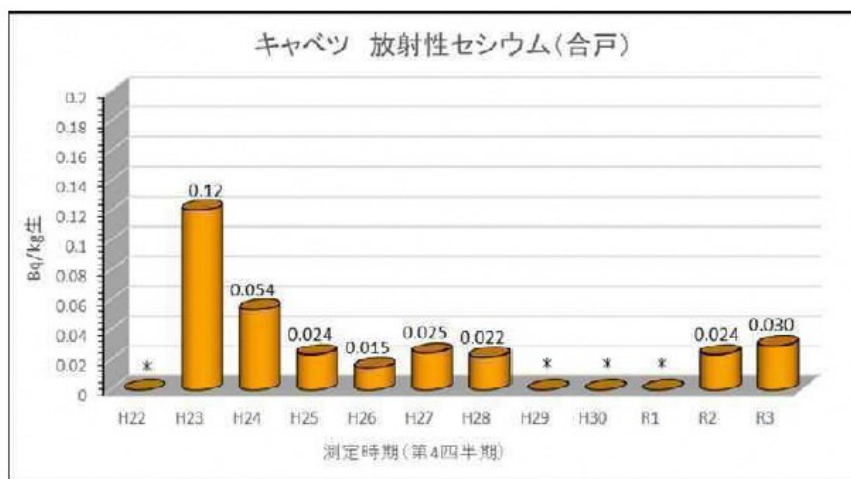
図2 キャベツ中の放射性セシウム濃度(Cs-134とCs-137の合計量)の経時的変化

注) 測定機関2者のうち、放射性セシウム濃度が高い値を採用している。

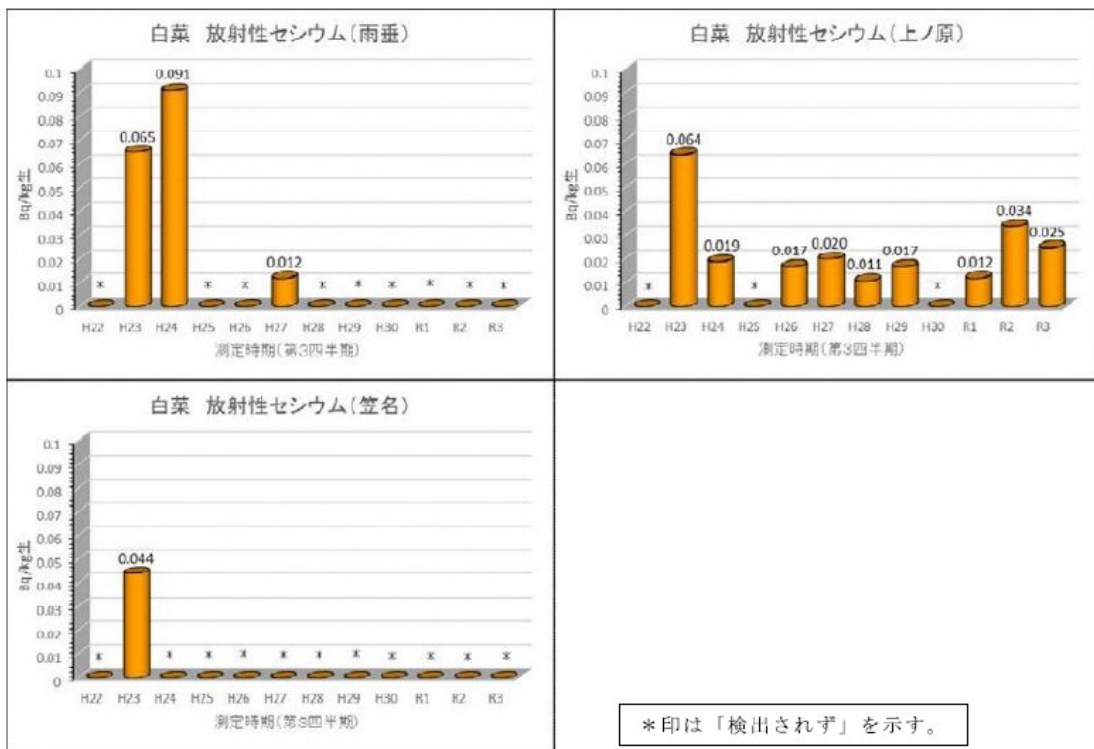
図3 白菜中の放射性セシウム濃度(Cs-134とCs-137の合計量)の経時的変化

注) 測定機関2者のうち、放射性セシウム濃度が高い値を採用している。

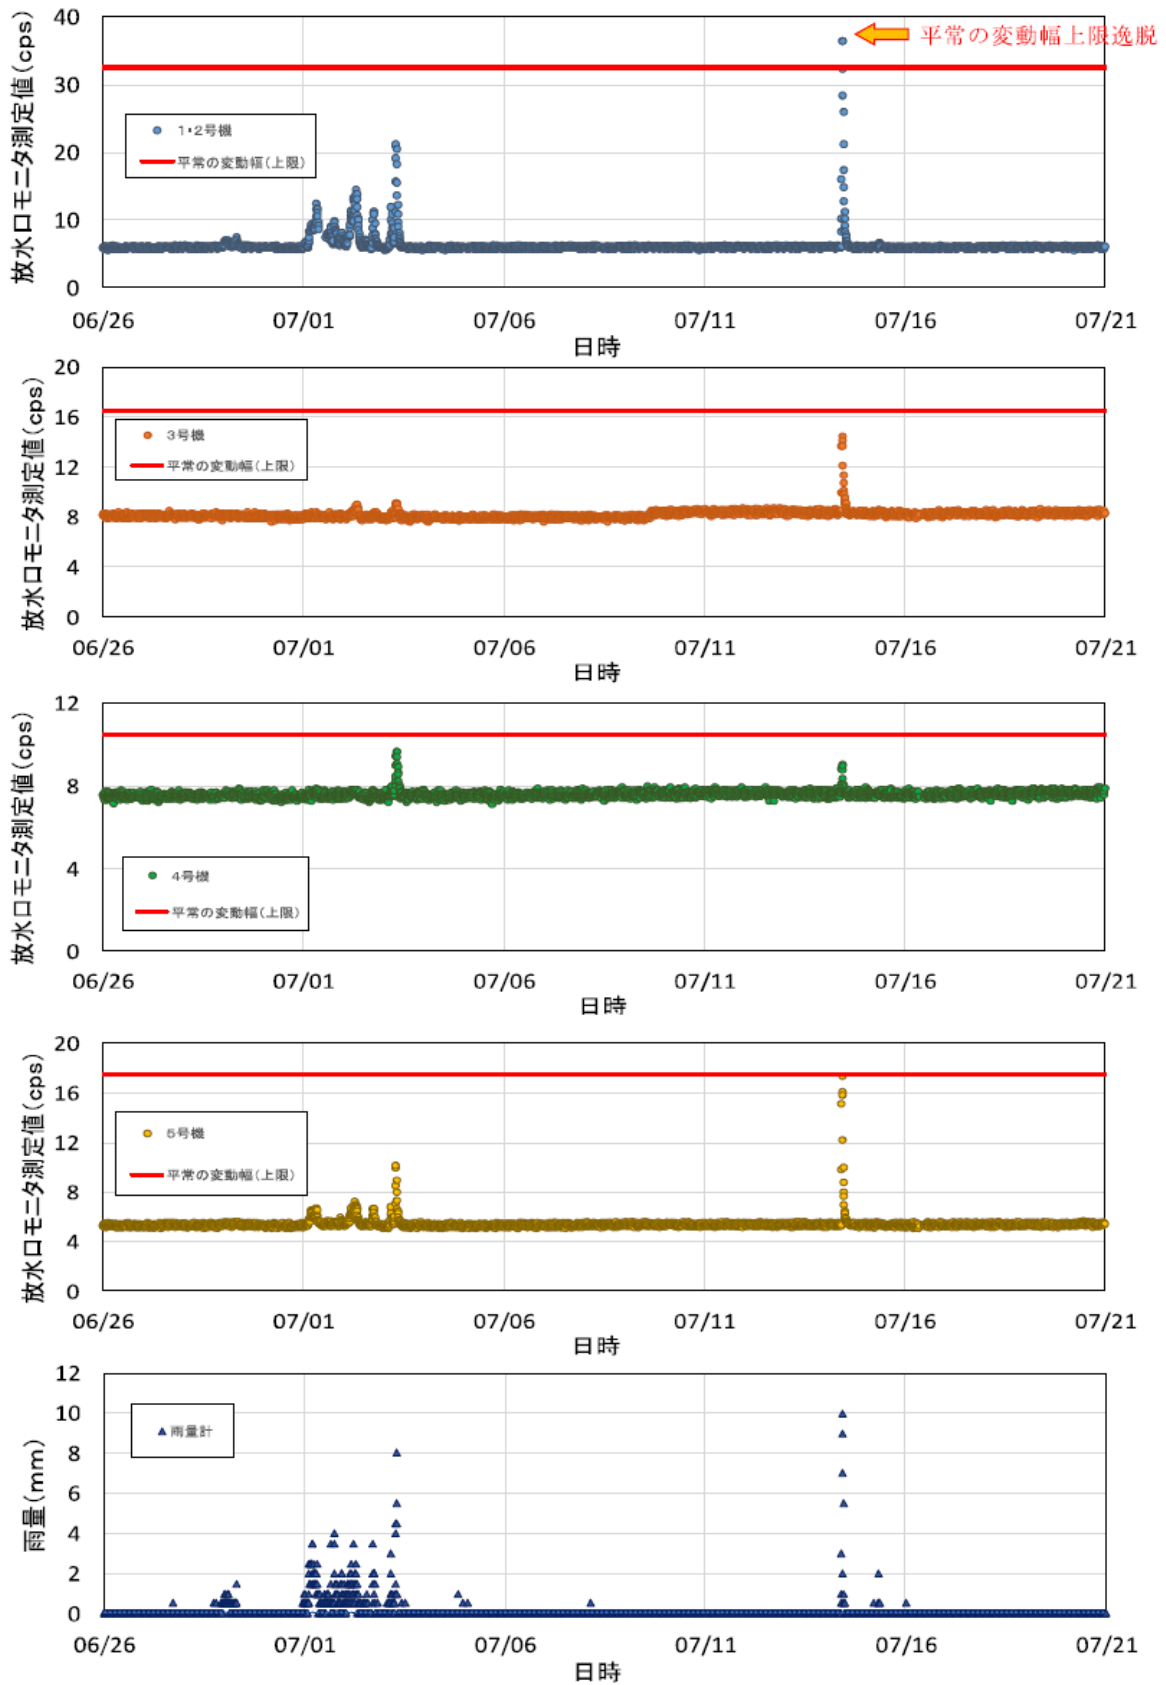
図1 各号機の放水口モニタの測定値および雨量の推移

各放水口モニタの事象発生前後の測定値および雨量の推移を図1に示す。事象発生時刻頃、1時間に35mmの雨が降っており、発電所敷地内の雨水が、一般排水樹を通じて放水路に流入した。排水に雨水が流入すると、雨水に含まれる自然放射性核種の影響で放水口モニタの測定値が上昇する。このため、1, 2号機放水口モニタの測定値は、上限値を一時的に逸脱したものと考えられる。

1, 2号機放水口モニタは以下の理由で降雨の影響を受けやすく、他の放水口モニタよりも測定値が上昇する傾向がある。（浜岡原子力発電所 周辺環境放射能調査＜解説資料＞ p.55 参照）

- ▶ 雨水を含む発電所敷地内の約70%の一般排水の流入や一般河川からの流入がある。
- ▶ 廃止措置中のプラントであるため、冷却用海水の量が少ない。

1, 2号機放水口モニタにおいて測定値が平常の変動幅の上限を上回った原因は、大雨の影響によるものと推定した。

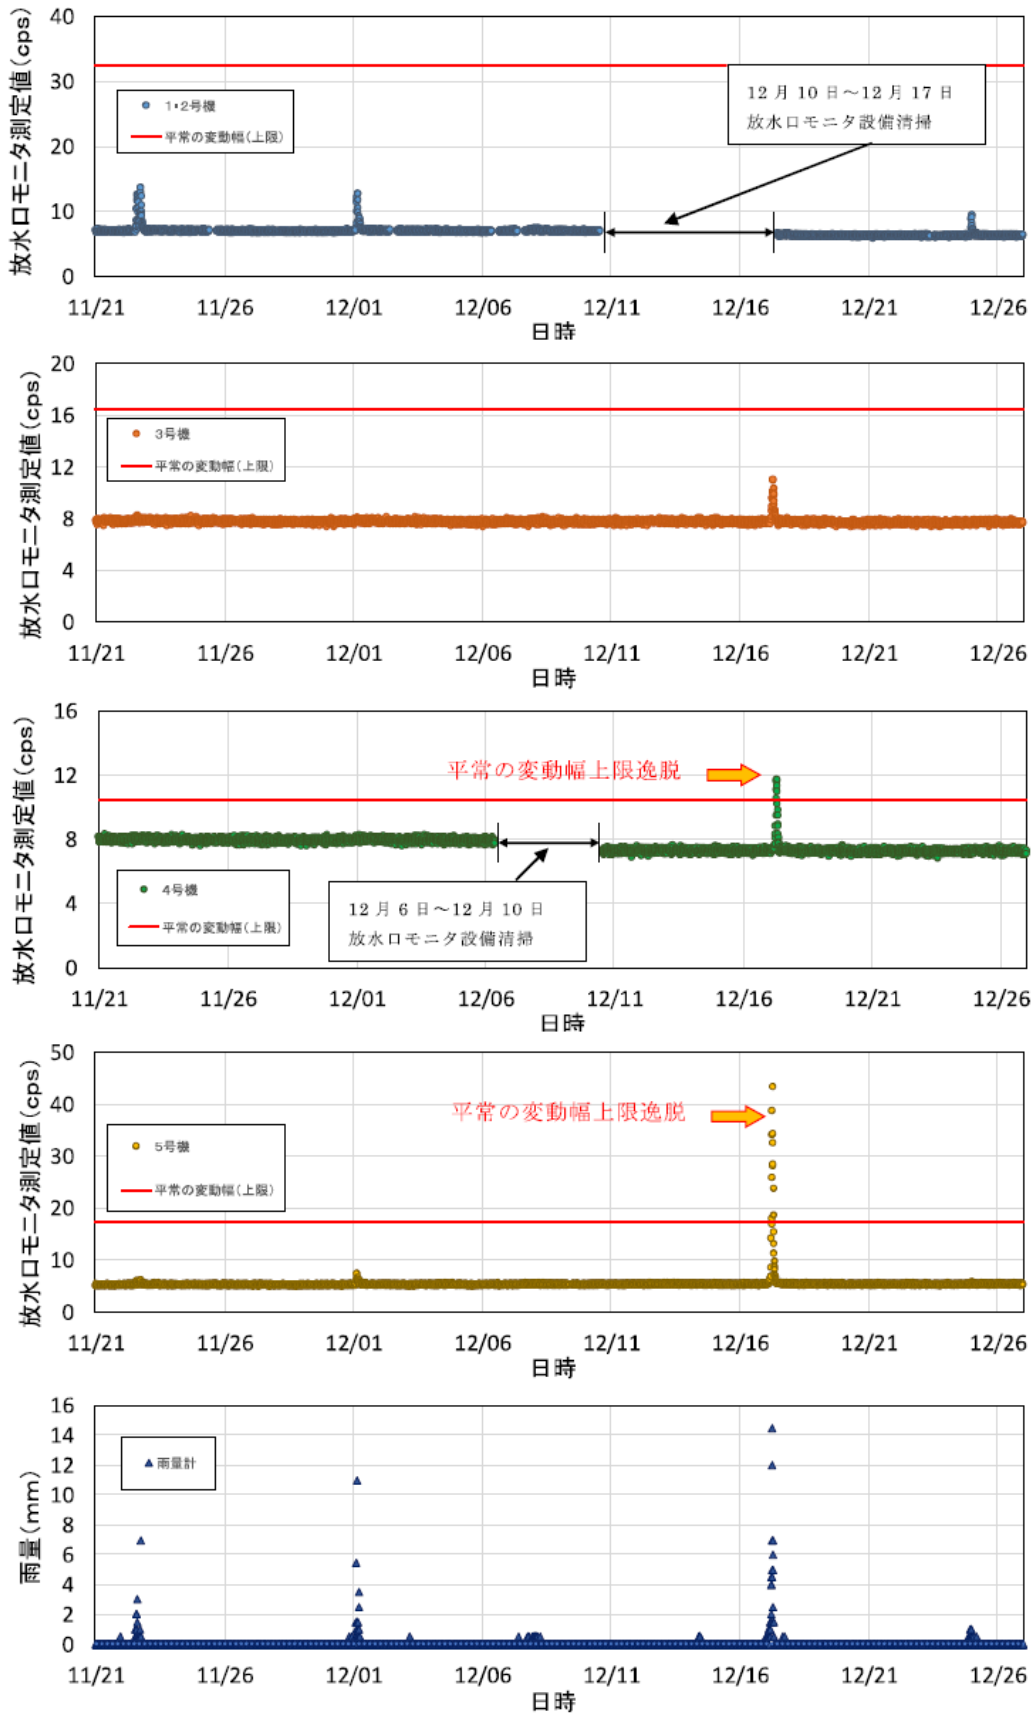
図2 各号機の放水口モニタの測定値および雨量の推移

各放水口モニタの事象発生前後の測定値および雨量の推移を図2に示す。事象発生時刻頃、1時間に47mmの雨が降っており、発電所敷地内の雨水が、一般排水柵を通じて放水路に流入した。排水に雨水が流入すると、雨水に含まれる自然放射性核種の影響で放水口モニタの測定値が上昇する。このため、4号機および5号機放水口モニタの測定値は、上限値を一時的に逸脱したものと考えられる。

4号機および5号機放水口モニタにおいて測定値が平常の変動幅の上限を上回った原因は、大雨の影響によるものと推定した。

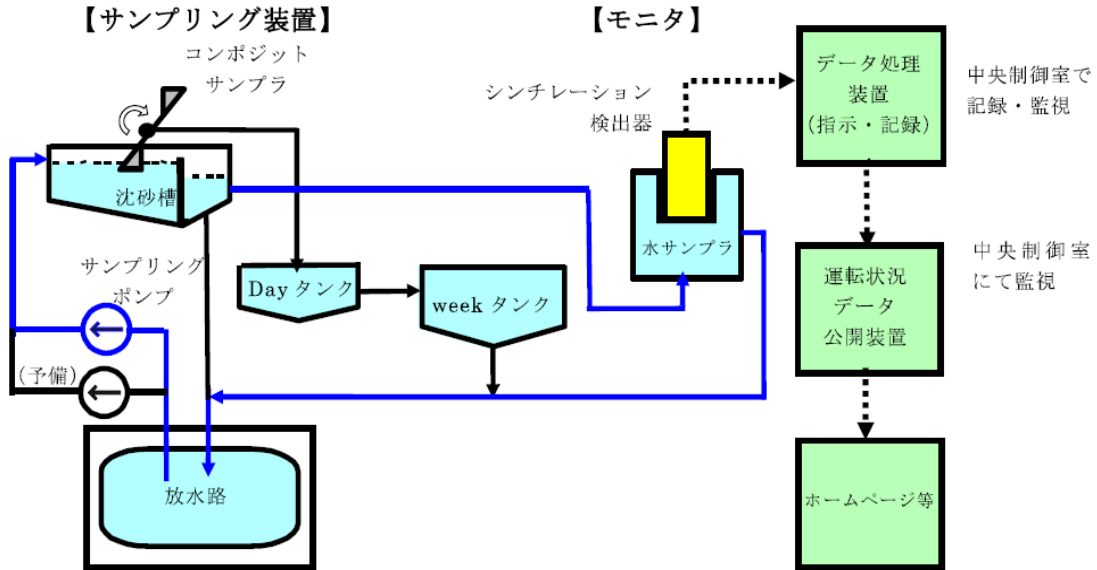
図1 放水口モニタに係る設備の概要

放水口モニタに係る設備の概要を図1に示す。また、4号機放水口モニタの事象発生前後の測定値の推移を図2に示す。4号機放水口モニタでは、事象発生前（令和3年12月6日～12月10日）に放水口モニタ設備（サンプリング配管および水サンプラ）の定期清掃（1回／半年）を実施している。清掃作業に伴い水サンプラ内に堆積した砂が除去され、測定値が低下したと考えられる。なお、図3に示すように、昨年度の同時期に行われた清掃後においても、2か月程度の間下限値付近の値を推移していた。

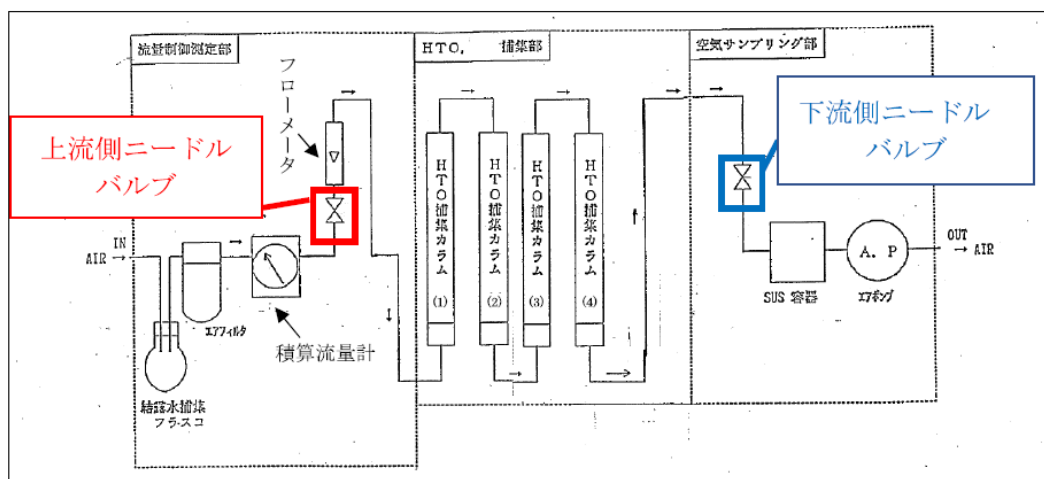
図1 トリチウムサンプラ配管系統図

大気中水分トリチウムの試料採取は、シリカゲルを充填したガラスカラム4本を直列状態で設置し、ポンプにより吸引した空気中の水分を捕集することにより行っている（図1）。

本) となるように流速を設定している。具体的には、4～5月と10～11月は0.5L/min、6～9月は0.3L/min、12～3月は0.9L/min程度を捕集流速の目安としている。通常、流速設定は上流側ニードルバルブ(赤色)を十分に開放し、原則、下流側ニードルバルブ(青色)のみで操作することで、カラムに減圧負荷をかけないようにしている。流速

は、必要に応じてフローメータの値を参考とし、積算流量計の値を採用している。

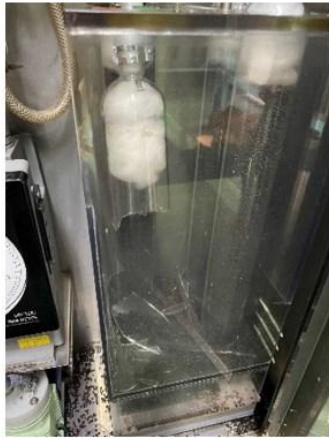
写真1 カラムの破損状況

破損の原因を調査した結果、明確な原因究明には至らなかった。現時点では捕集カラムの経年劣化及び管状炉（200℃）での焼き出しによるガラス疲労、あるいは微細な傷が生じていたことによる破損の可能性が高いと推定した。

今般、8月2日に御前崎市白砂に設置したカラムを交換する際、1段目のカラムが破損しており、シリカゲルが散逸している状態であった(写真1及び写真2)。

以上から、明確な原因究明には至っていないものの、現時点では捕集カラムの使用年数が長いことによる経年劣化や管状炉（200℃）での焼き出しによるガラス疲労、あるいは微細な傷が生じていたことによる破損の可能性が高いと推定した。

現時点でできることとして、劣化状況を迅速に把握する目的で、設置前及び回収時の捕集カラム外観点検等を徹底すると共に、当該カラムの使用年数を履歴管理することとした。また、カラムの更新に着手することとした。

加えて、流量調整作業時の人為的過誤がないよう、機器作業箇所にラベルを貼り見える化することとした。
