令和4年11月21日
静岡県環境放射線監視センター
中部電力株式会社浜岡原子力発電所

2 平常の変動幅の上限逸脱に係る原因調査報告（空間放射線量率）

3 平常の変動幅の下限逸脱に係る原因調査報告（空間放射線量率）

4 平常の変動幅の上限逸脱に係る原因調査報告（環境試料中の放射能）

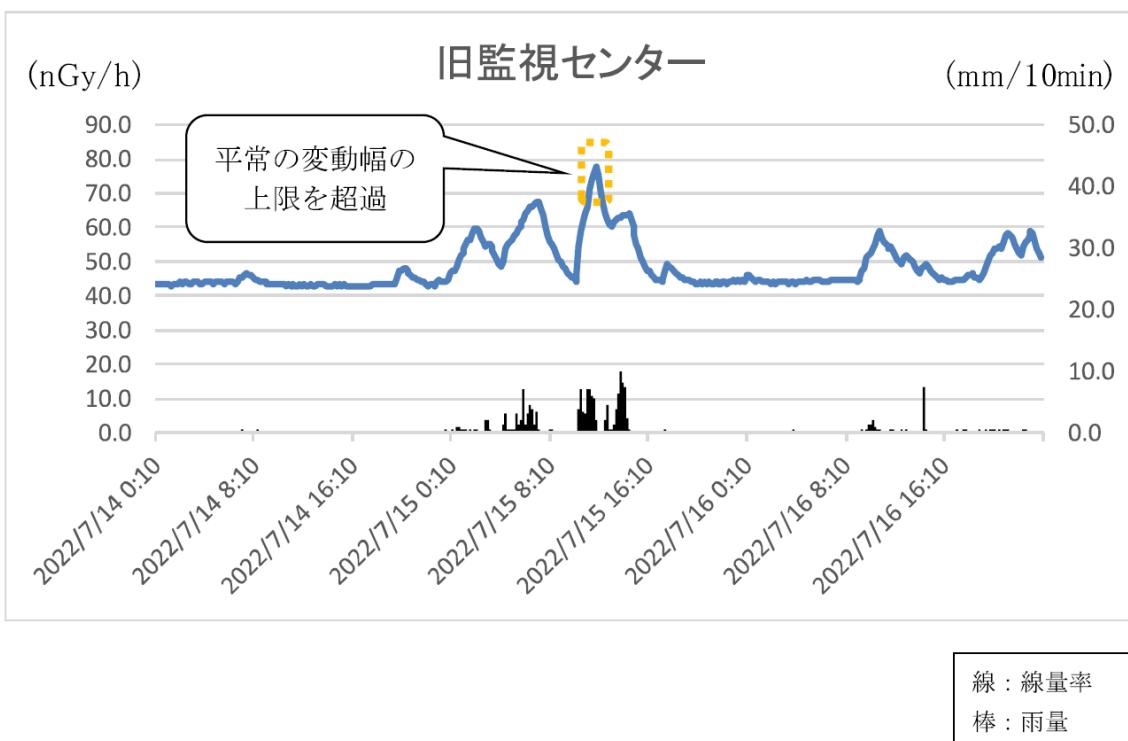
図1 空間放射線量率及び雨量の時系列変化（旧監視センターMS）

旧監視センターMSは、同時間帯に降雨が計測され、そのことによる影響で空間放射線量率が上昇したと考えられる時系列変化を示していた（図1）。

表1及び図1のとおり、令和4年7月15日 11時50分、旧監視センターMSで測定した空間放射線量率が、10分間平均値の平常の変動幅の上限を超過した。

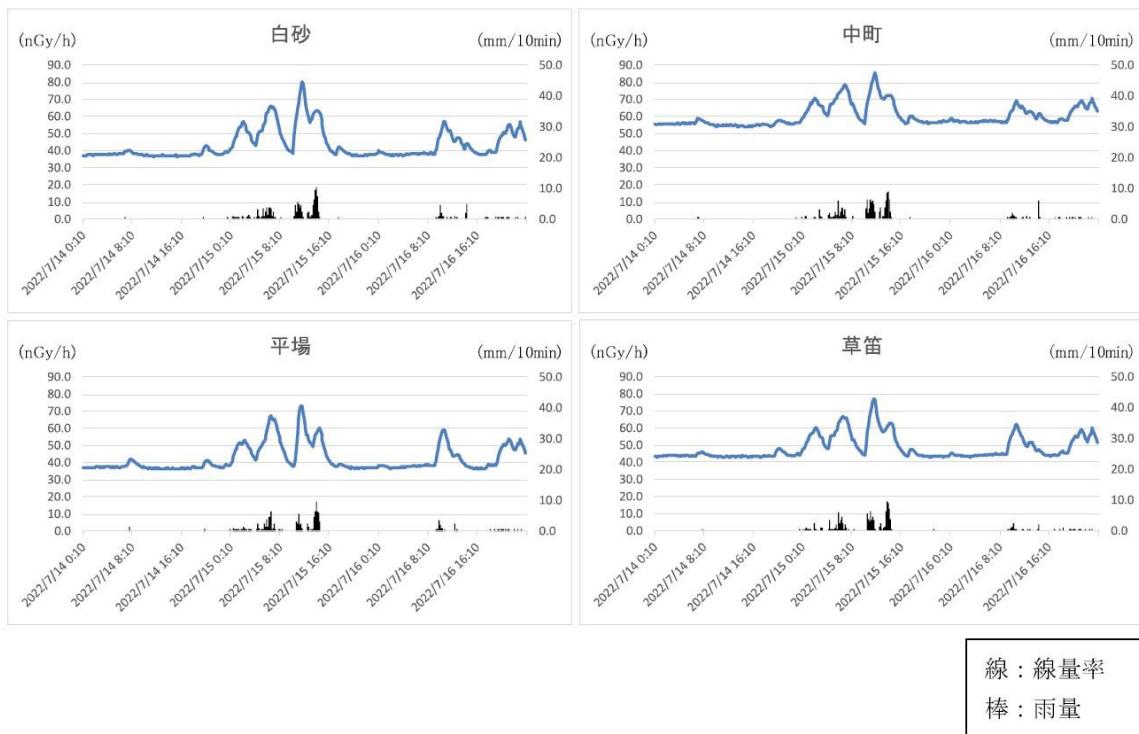
図2 空間放射線量率及び雨量の時系列変化（旧監視センターの近隣MS）

他の近隣MSも同様の傾向で、御前崎市内で広く降雨があり、そのために空間放射線量率が上昇したと考えられた（図2）。

また、図2のとおり、他の近隣MSも同様の時間帯に類似の上昇が見られたが、平常の変動幅の上限は超過しなかった。

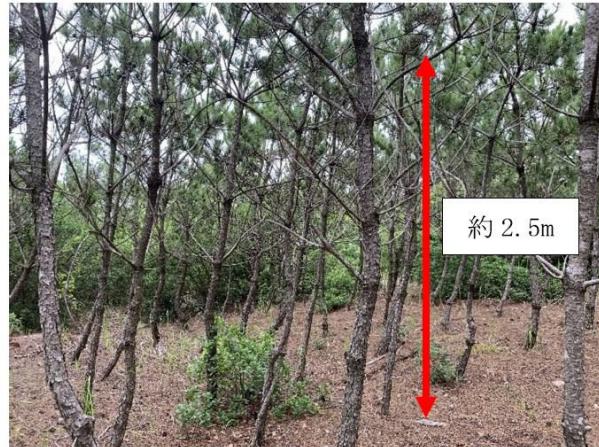
写真1 御前崎市池新田における松の生育状況（6月撮影）

今年6月の試料採取では、人の手が容易には届かない高さ（2.5m以上）で松葉が繁茂しており、高木化が進展していた。このため、文部科学省発行の測定法シリーズNo.16に記載の方法（樹高4m以下、幹の直径が10cm以下程度の木から二年生葉を採取）に従って作業するには、脚立を使用しなければ困難であった（写真1）。

採取地点（御前崎市池新田）における松の高木化が進展していることから、新たに植栽された松が採取可能となるまで、同地点での採取を中止する。なお、採取地点の変更を検討するため、御前崎市役所等の協力を得て、同地点の近隣において新たな候補地点の探索を行う。

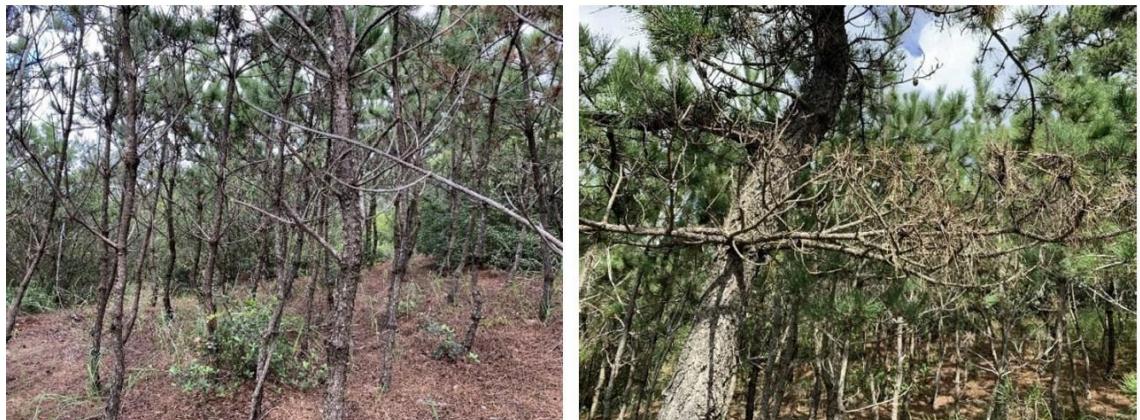
写真2 御前崎市池新田における松の生育状況（9月撮影）

砂地に脚立を立てての作業は安全上避けたいところ、今年9月の試料採取においても、人の手が届く範囲における生育状況に改善が見られなかったことから測定に必要な採取量の確保が困難であると判断した（写真2）。
