焼津市における過去の水害

瀬戸川水系

近年の浸水被害

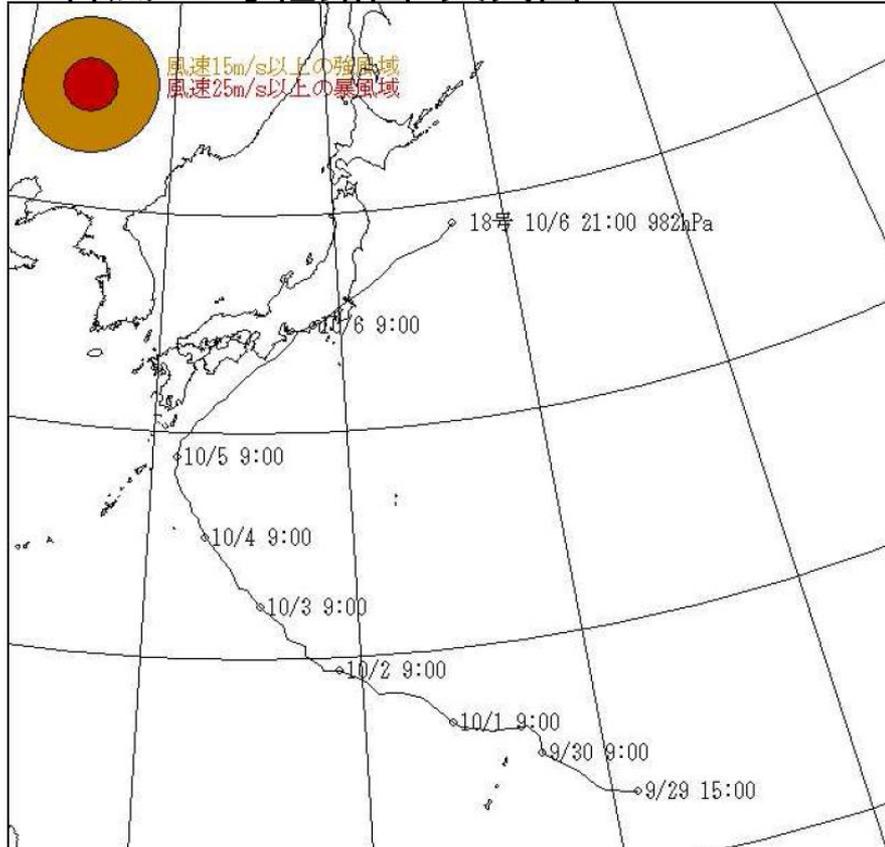
台風18号経路図・天気図

8時過ぎに浜松市付近に上陸
中心気圧 950ha

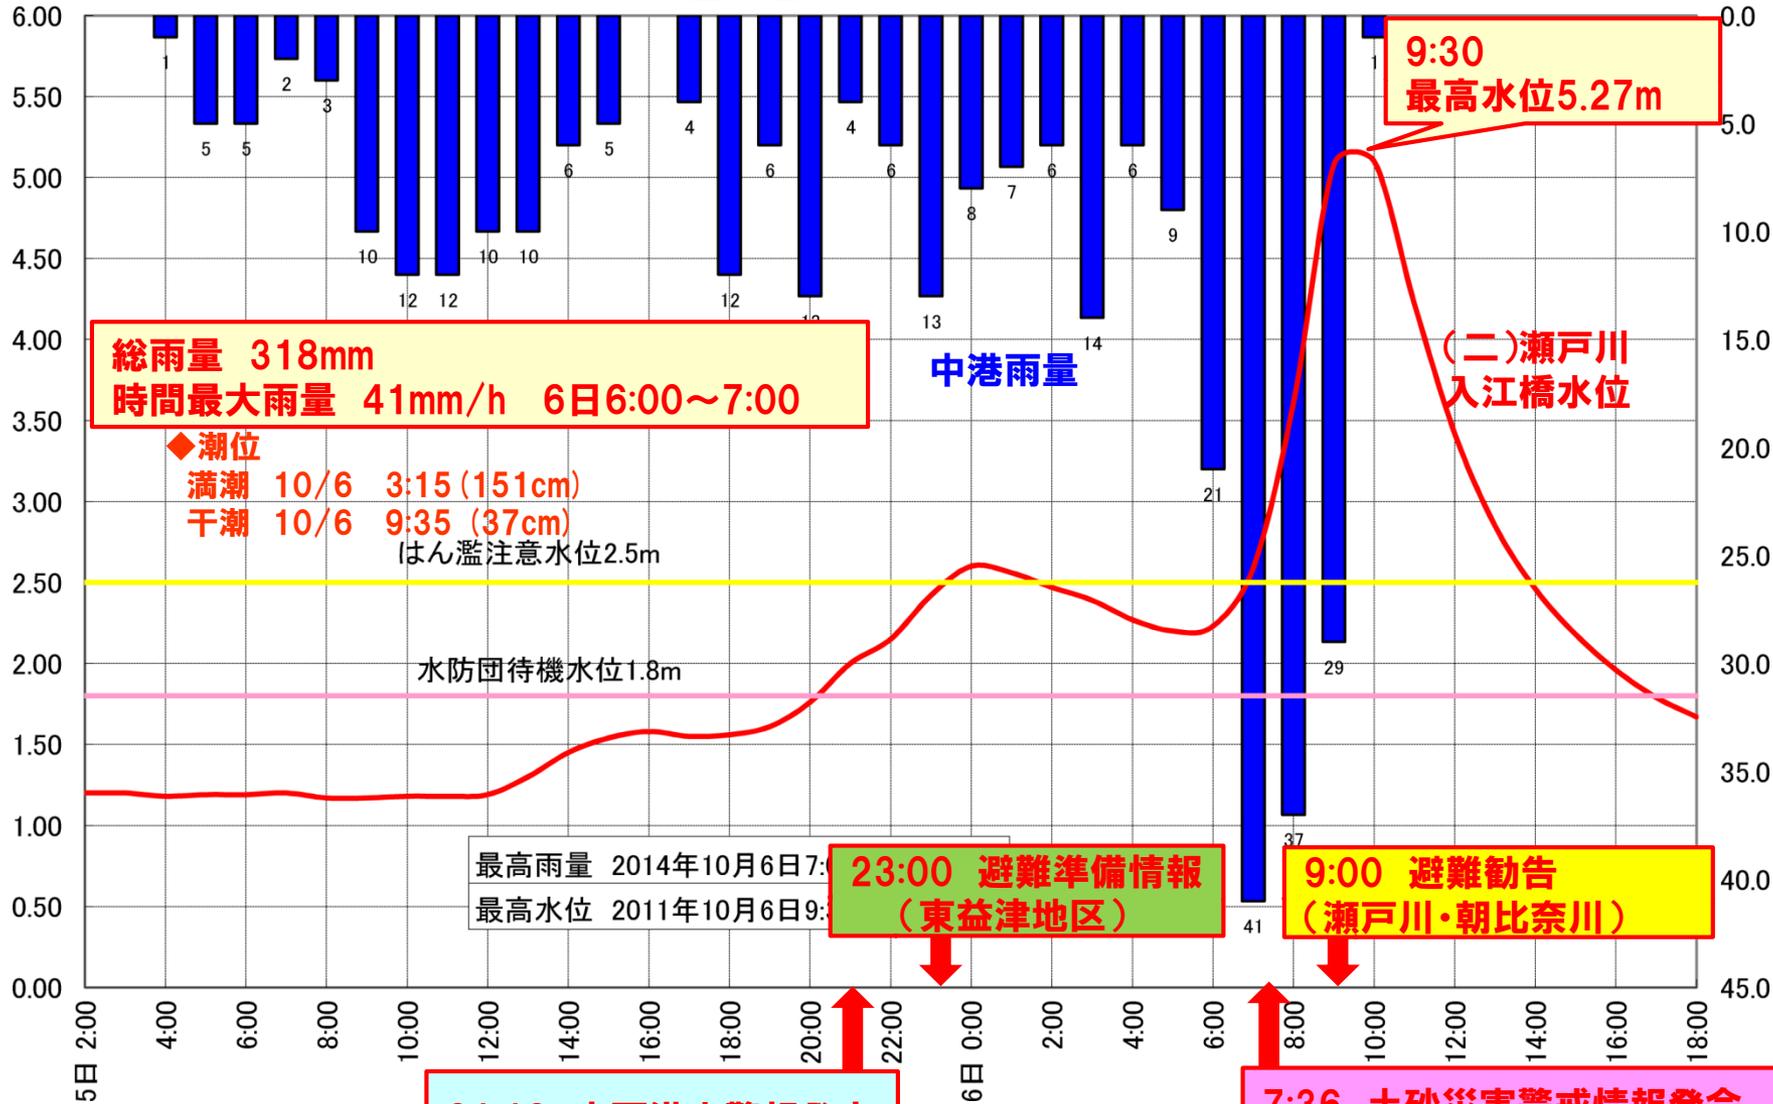
平成26年10月5日～10月6日 台風18号 雨量水位観測記録

総雨量 318mm
 時間最大雨量 41mm/h 6日6:00~7:00

9:30
 最高水位5.27m

9:00 瀬戸川入江橋 最高水位5.27mを記録

過去最高クラスまで水位上昇(既往最高水位5.87m)

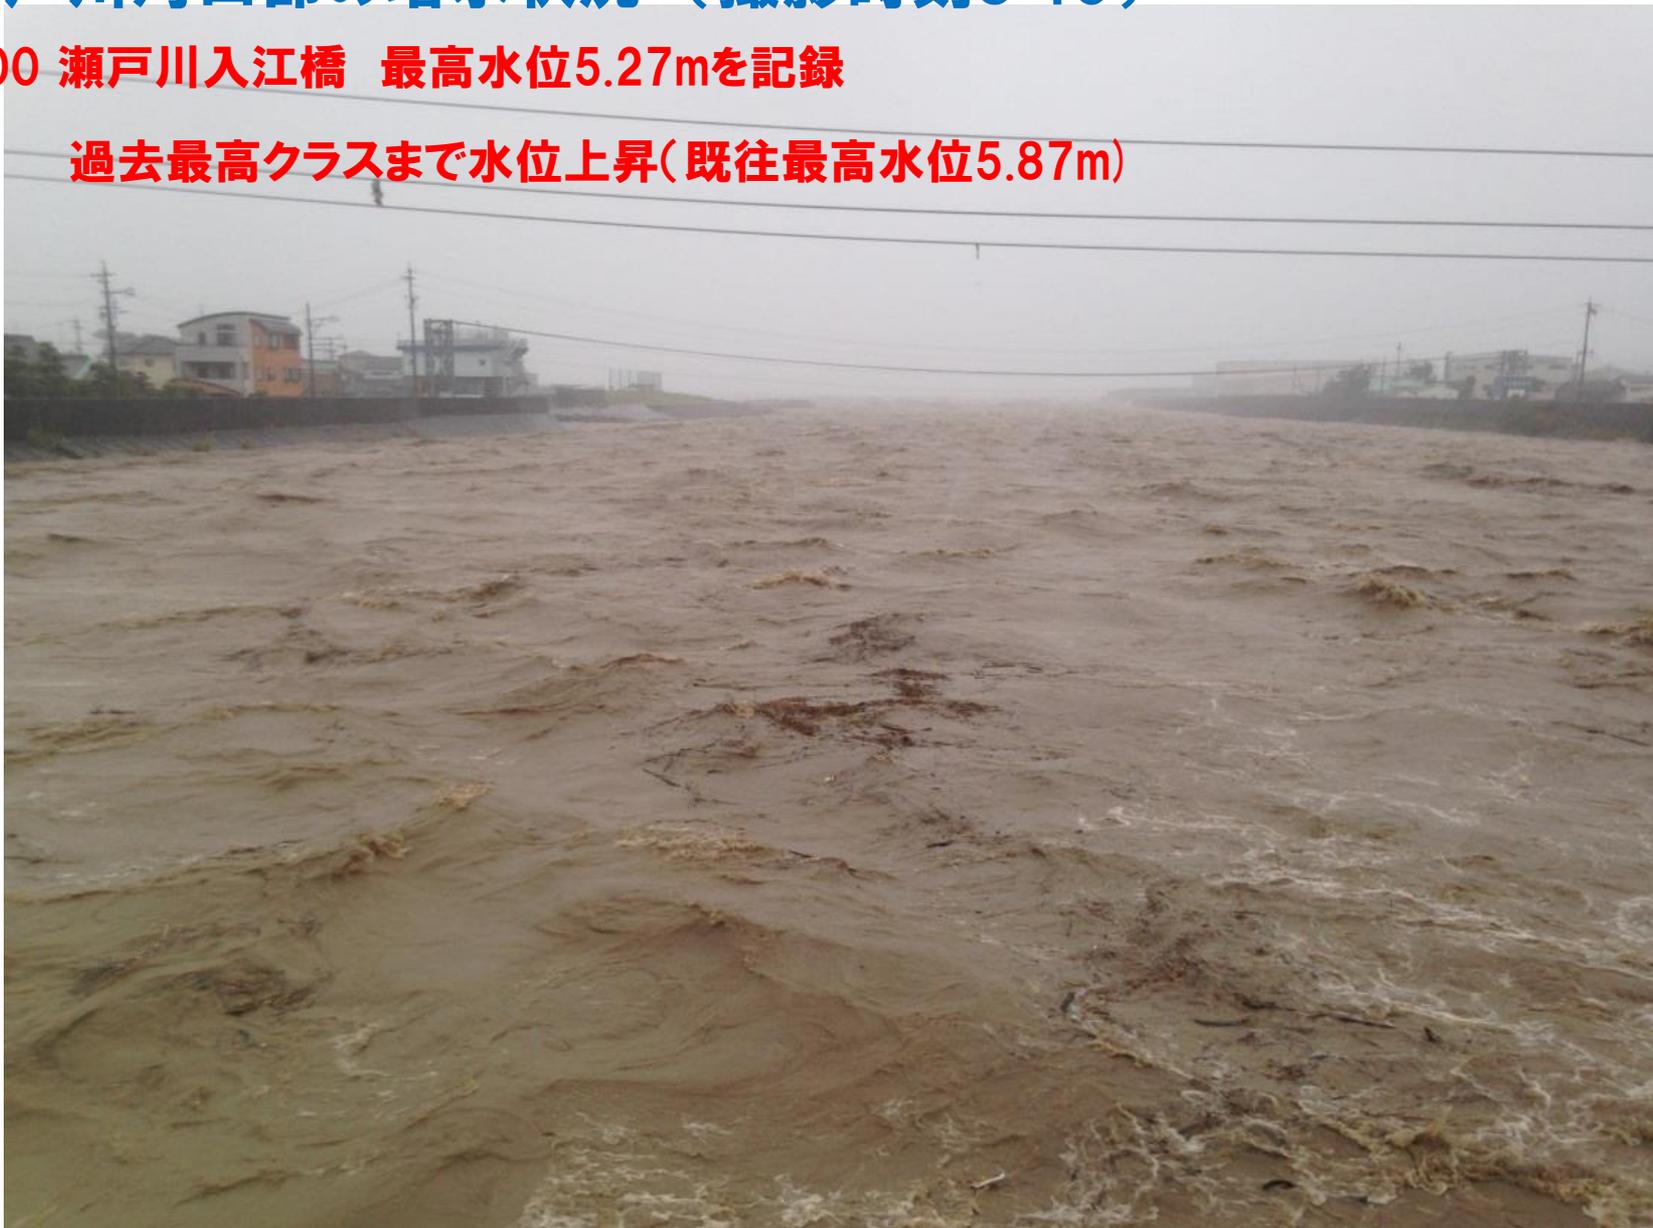
瀬戸川河口部の増水状況（撮影時刻8:46）

県道静岡焼津線 当目大橋下流側

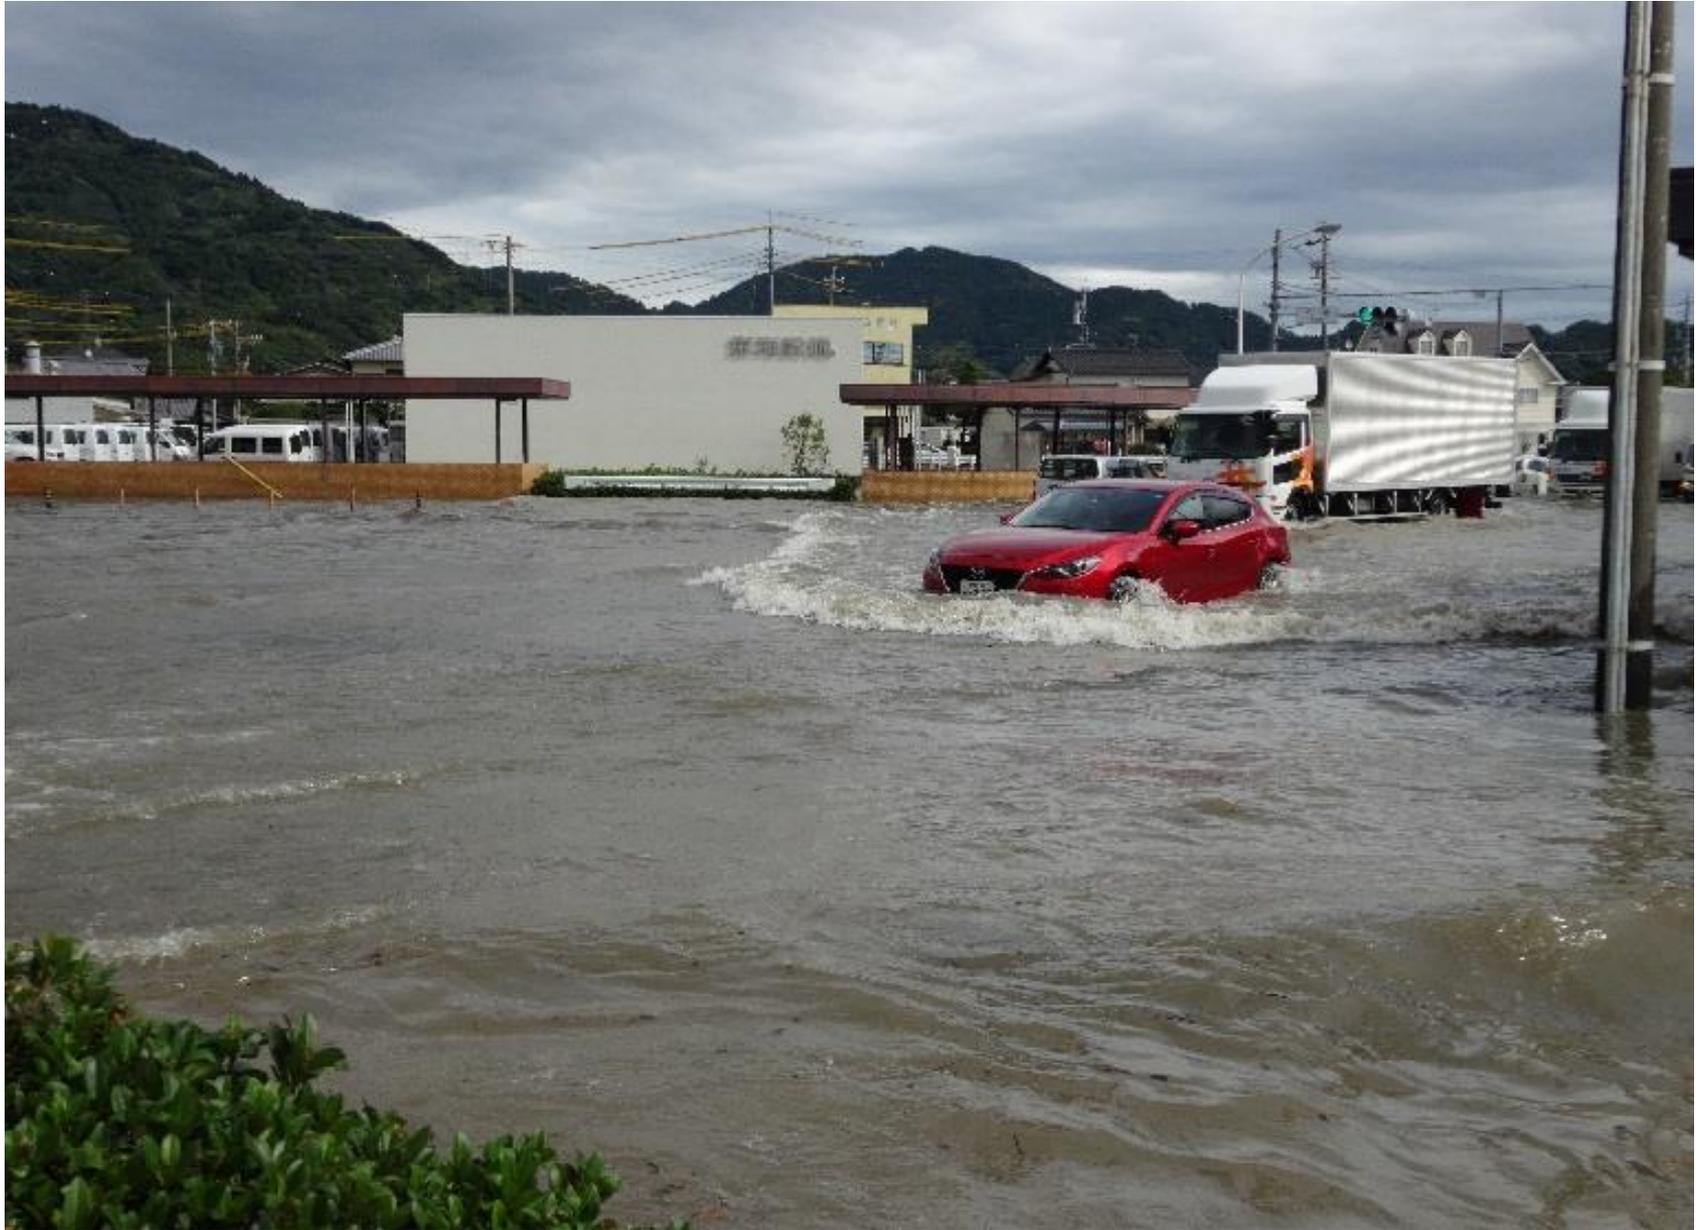
八楠地区の浸水状況

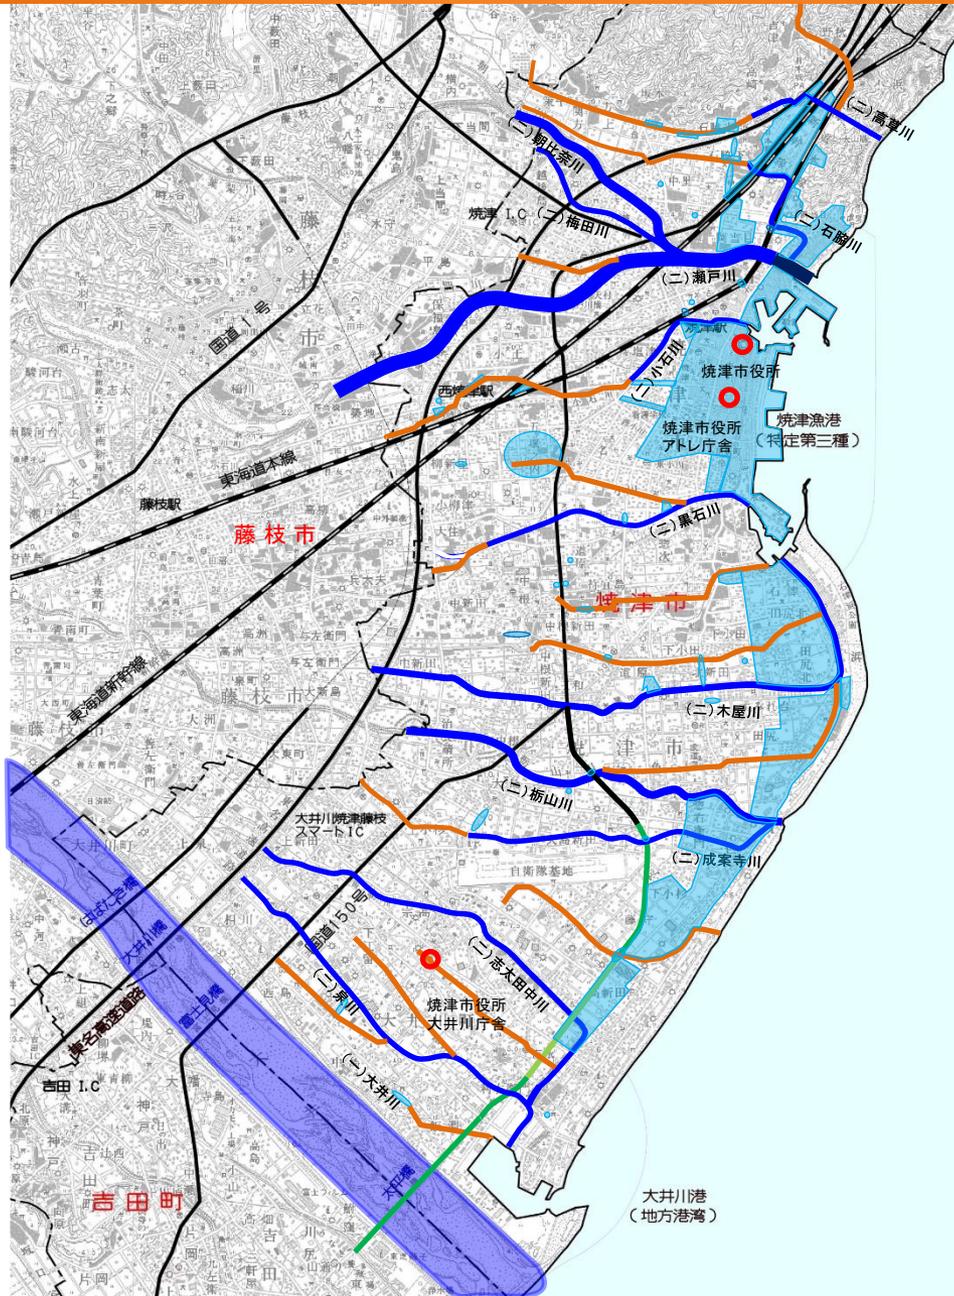
近年の浸水被害 ③R01.10.12台風19号

- 二級河川
- 準用河川
- 浸水箇所

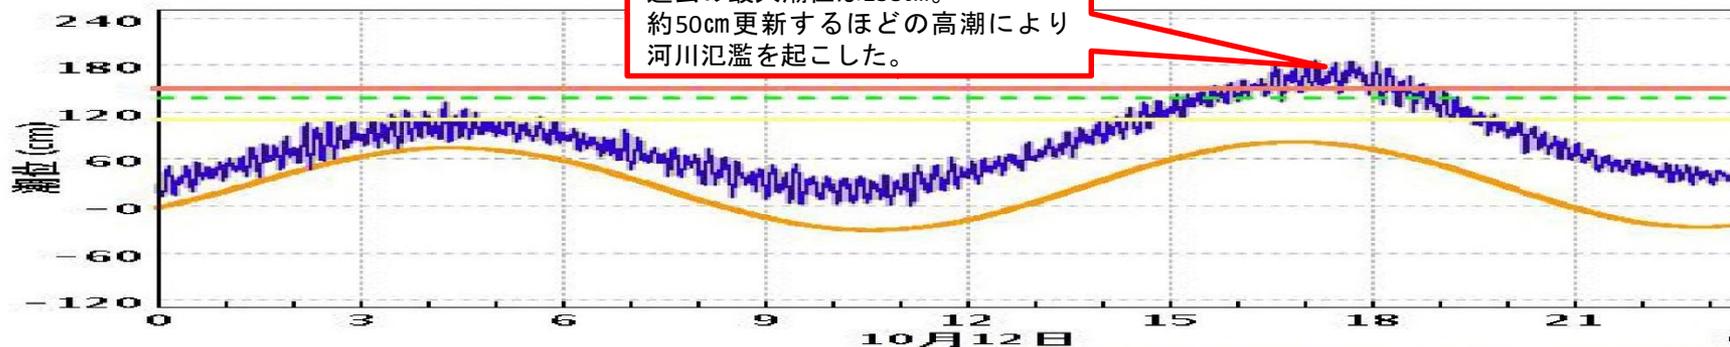
最大潮位 184 cm

過去の最大潮位は138cm。
約50cm更新するほどの高潮により
河川氾濫を起こした。

過去最高潮位(138cm:1990年08月10日07時35分:台風第11号)
