通学路対策箇所図(豊田小学校)

【対策検討メンバー】
 ・教育委員会、学校
 ・道路管理者
 ・警察署

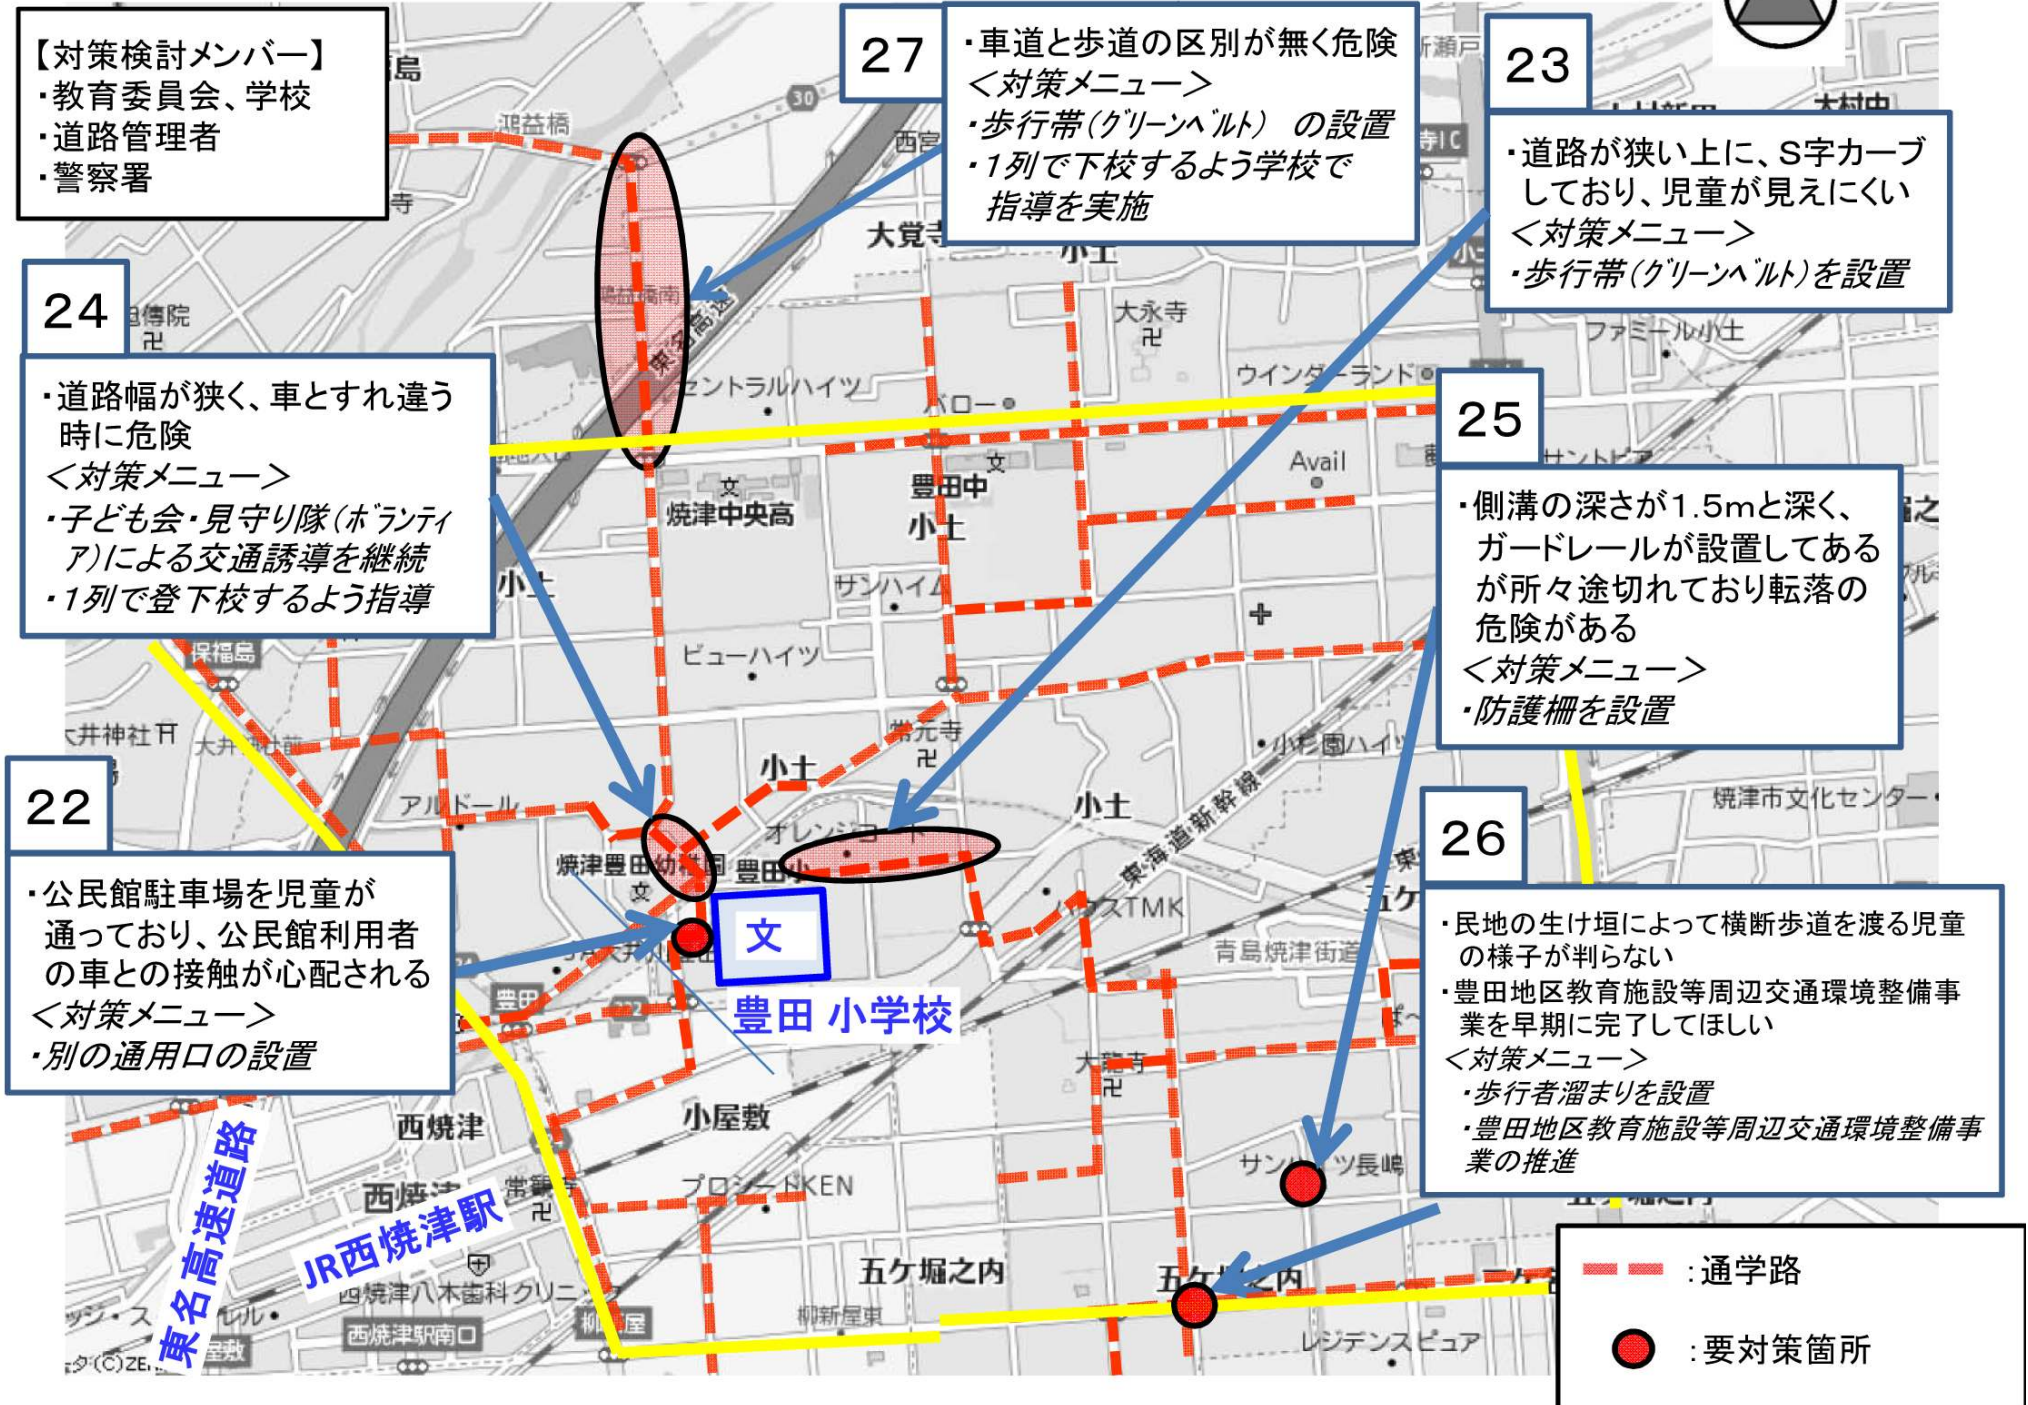
27
 ・車道と歩道の区別が無く危険
 <対策メニュー>
 ・歩行帯(グリーンベルト) の設置
 ・1列で下校するよう学校で指導を実施

23
 ・道路が狭い上に、S字カーブしており、児童が見えにくい
 <対策メニュー>
 ・歩行帯(グリーンベルト)を設置

24
 ・道路幅が狭く、車とすれ違う時に危険
 <対策メニュー>
 ・子ども会・見守り隊(ボランティア)による交通誘導を継続
 ・1列で登下校するよう指導

25
 ・側溝の深さが1.5mと深く、ガードレールが設置してあるが所々途切れており転落の危険がある
 <対策メニュー>
 ・防護柵を設置

22
 ・公民館駐車場を児童が通っており、公民館利用者の車との接触が心配される
 <対策メニュー>
 ・別の通用口の設置

26
 ・民地の生け垣によって横断歩道を渡る児童の様子が判らない
 ・豊田地区教育施設等周辺交通環境整備事業を早期に完了してほしい
 <対策メニュー>
 ・歩行者溜まりを設置
 ・豊田地区教育施設等周辺交通環境整備事業の推進
