# **エスカレーターの転落防止対策に関する ガイドライン**

**平成29年7月**

**国土交通省住宅局建築指導課**

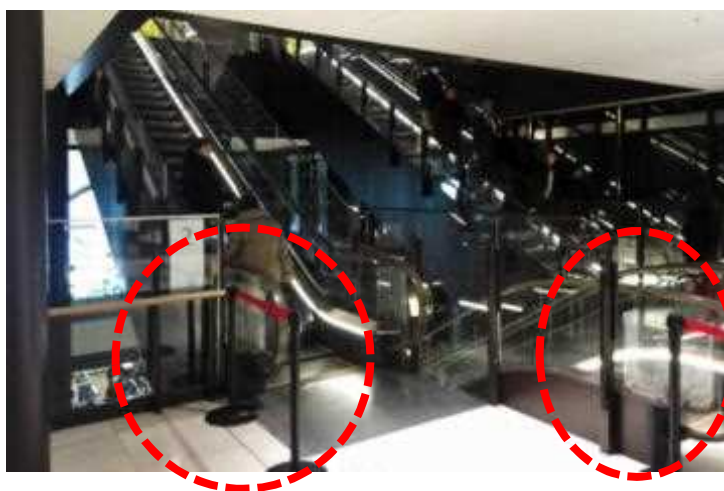
- ・可変式のベルトパーテーション等を混雑時等に柔軟に配置し、人が滞留しないような動線計画による対策を行う（写真）。

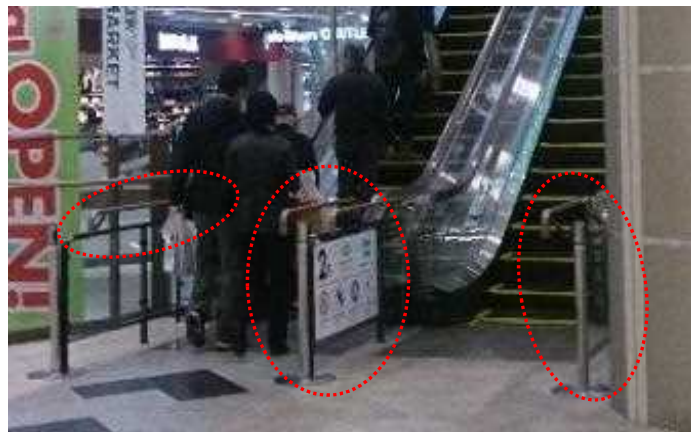
- ・商業施設や不特定多数の利用者が見込まれる建築物の用途の場合は、誘導手すりを設置している例が多い。
- ・最上部については、上り下りのどちらにも子供のハンドレールへの接触防止のために設置を行っている。
- ・誘導手すりの代わりにロープ等により誘導を行っている。しかし、視覚障害者は捕まることができないことを考慮する必要がある。
- ・ユニバーサルデザインを兼ねて、老人、弱視者への配慮としてエスカレーターへの両側に設置している（高さはハンドレール高さと統一）（写真）。

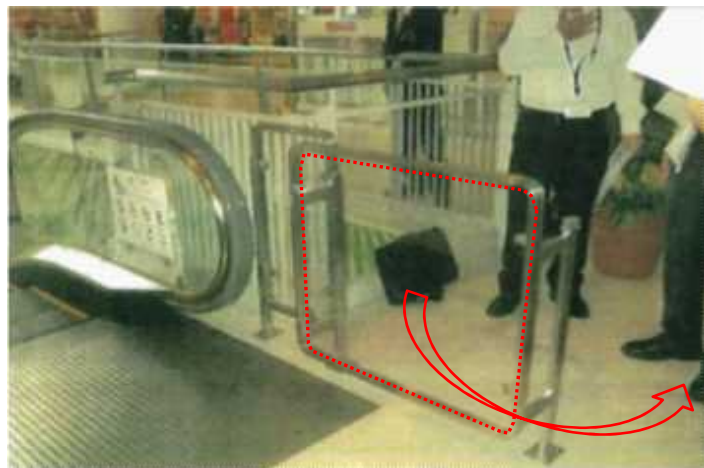
- ・混雑時等の様々な利用状況に対応できるよう、180° 可動できる誘導手すりを設置している（写真・図）。

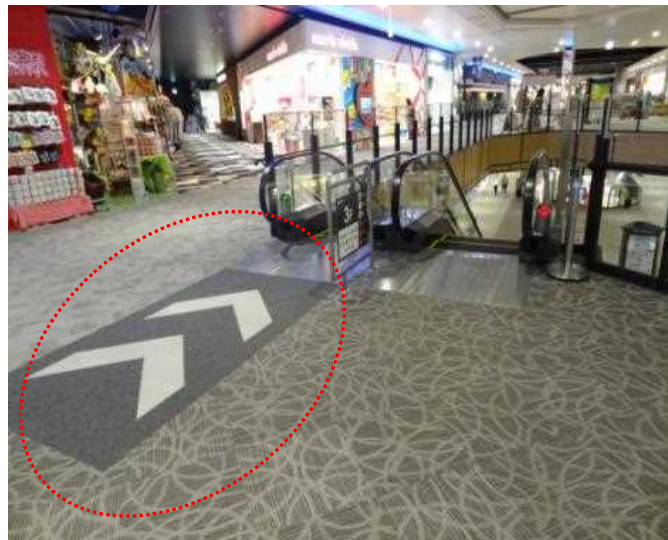
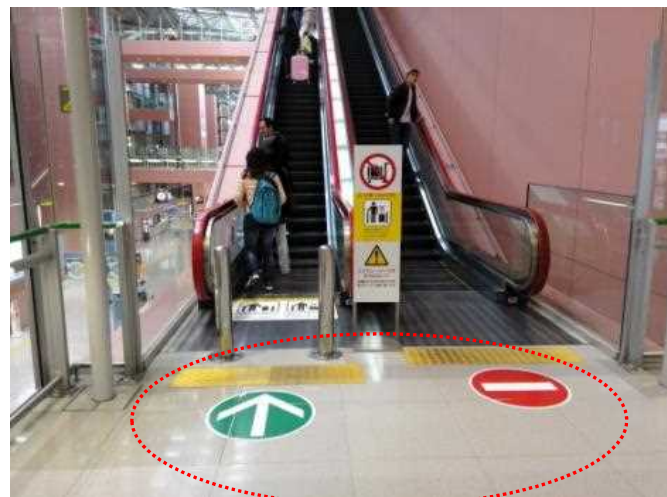
- ・エスカレーターの進行方向がひと目で分かるよう、サイン表示を行っている（写真）。

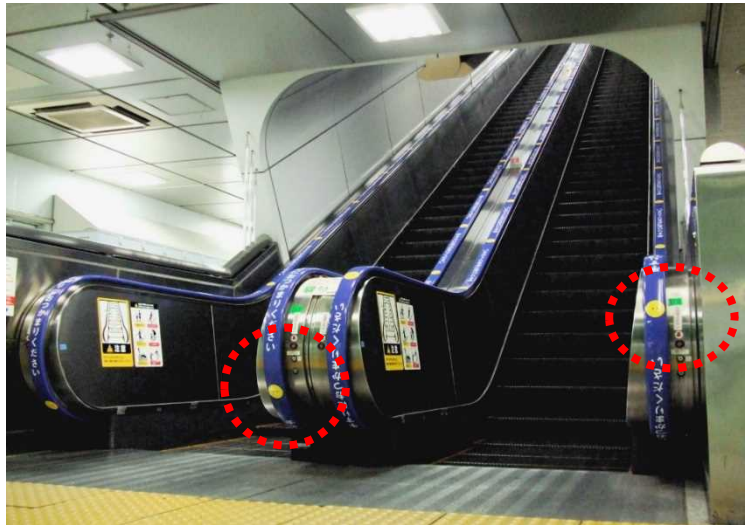
- ・ハンドレールの地色とコントラストが強いしるしを表示することで、しるしの動きを認識し、誤進入の防止等に有効である。(写真)

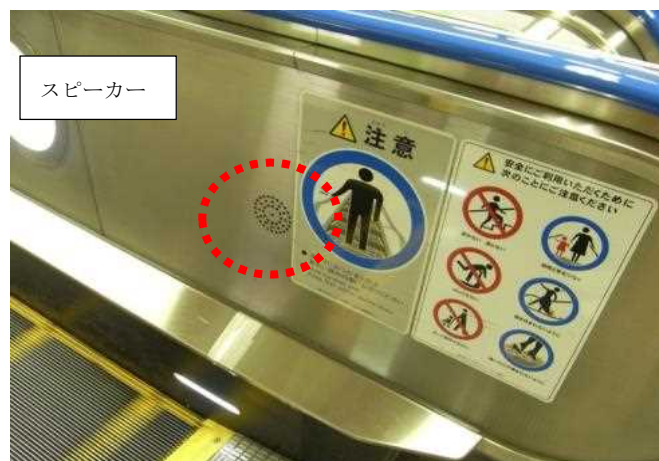
- ・エスカレーターや建築物側にあらかじめ音声案内機能を埋め込み、正常な使用を促す (写真)。

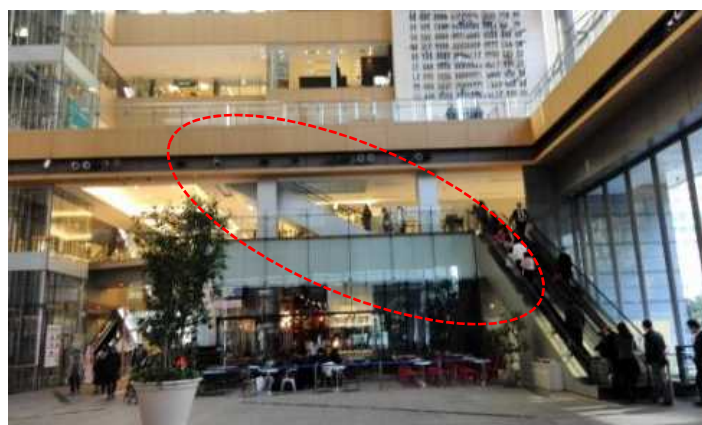
床面との高低差が2階分以上のエスカレーターについては、吹き抜けに面さない場所に設置する等の建築計画による対策（写真）。

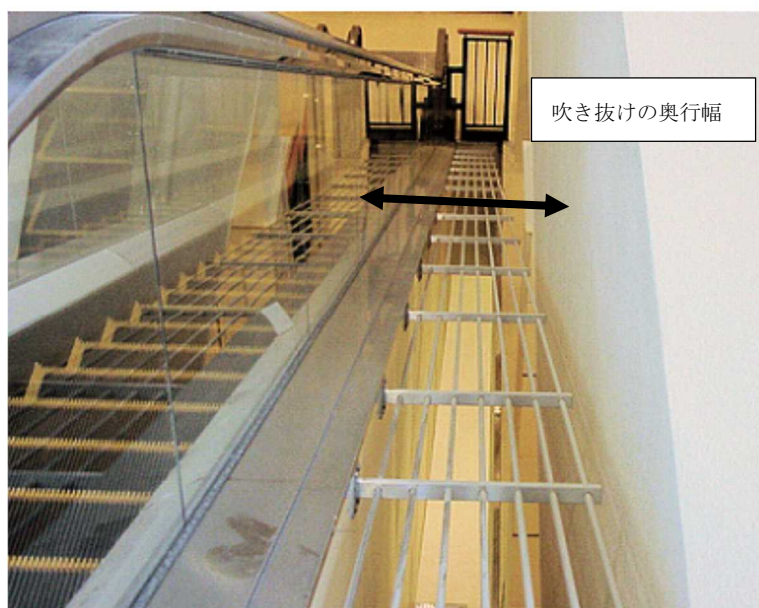
- ・転落防止板の設置を要する吹き抜けの奥行き幅を自社で「200mm 以上」や「400mm 以上」と定め、設置を行っている。＊

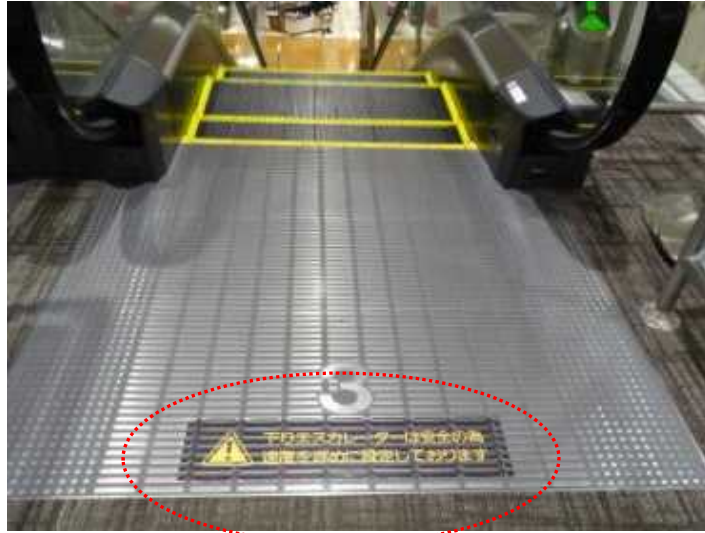
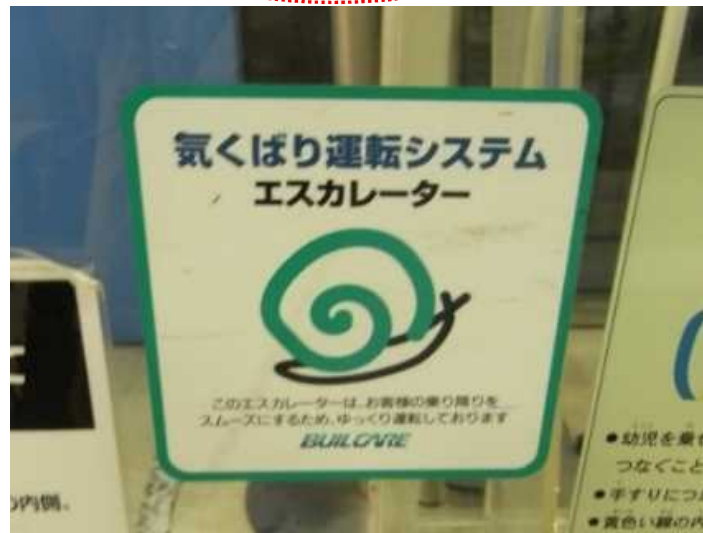
- ・子どもや高齢者にとって、通常で速度で運行するエスカレーターは乗ることが難しいことを踏まえ、速度を遅くする取組が行われている（写真）。

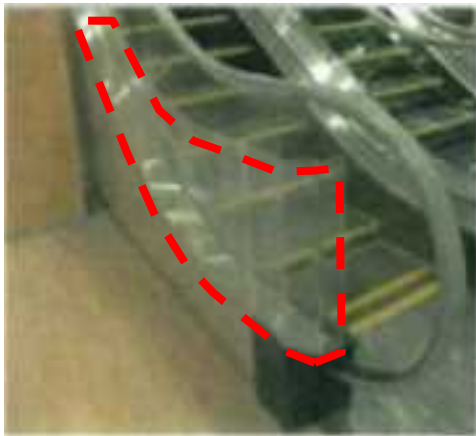
駆け上がり防止板

- ・ 最下階の側面には、一定の高さ（2,000～2,200mm 程度）までの駆け上がり防止板の設置を行っている（写真）。※部材はアクリル製等

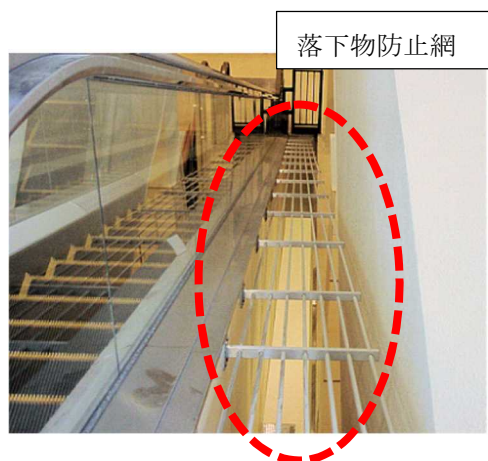
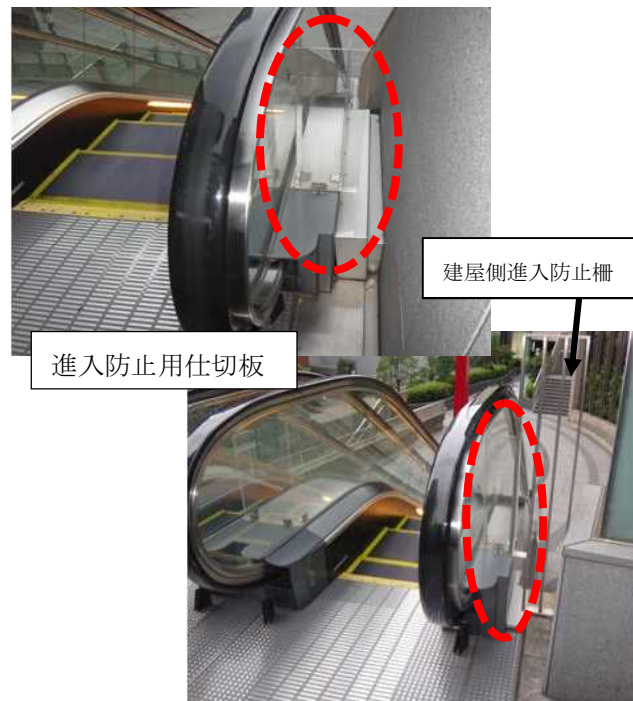
III. 1 (2) や 2 (2) にある転落防止板の設置に関する技術的情報について、次のとおりまとめた。また、転落防止板の代用としてエスカレーター及び動く歩道の周辺部の安全対策と管理に関する標準 (JEAS-422 (標 13-02)) に規定されている落下物防止板、落下物防止せき (網) (写真) や進入防止用仕切板 (写真) の設置が一助となる。

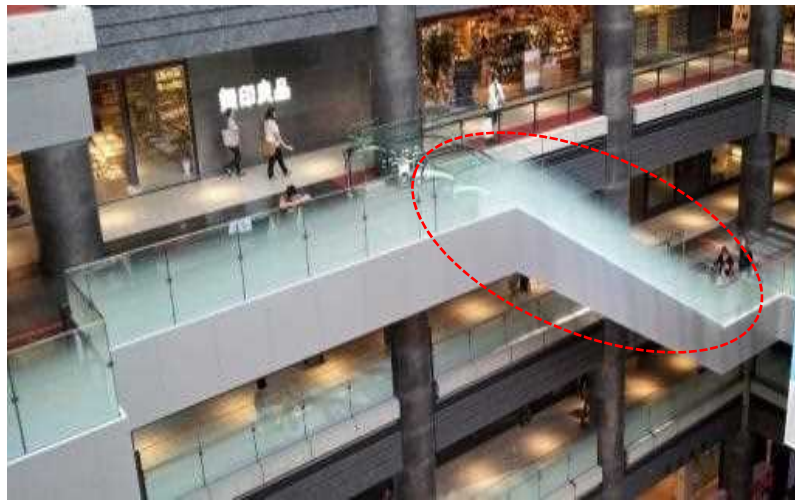
- ・「アクリル板 8t」と定めている。
- ・「ガラス板」を使用する場合、割れた際に飛散する恐れがあるため、「アクリル板」や「ポリカ板」を使用している。
- ・「アクリル板」を使用する場合、静電気で汚れやすく、また傷付き易いことから清掃の手間がかかるという留意点がある。
- ・オフィスビルや商業施設等で意匠性を考慮する場合、バルコニー手摺りと同じ仕様で「ガラス板」を使用する傾向があり、その場合、飛散防止のため、合わせガラスや強化ガラス、また飛散防止フィルム等の措置を行っている（写真）。

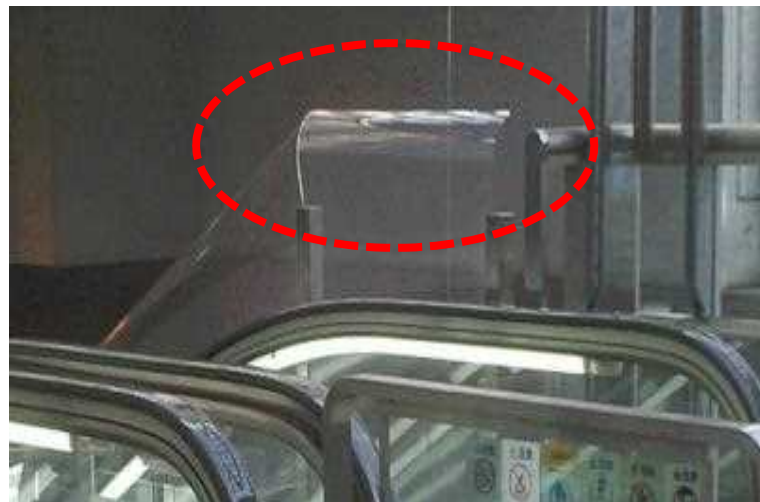
- ・側面板を曲面とし、物が置けないような形状としている（写真）。

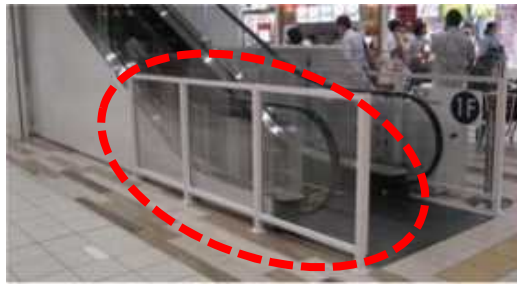
- ・1F 部分の側面板について、子供等のいたずらにより壊れないように鋼材補強を行っている（写真）。

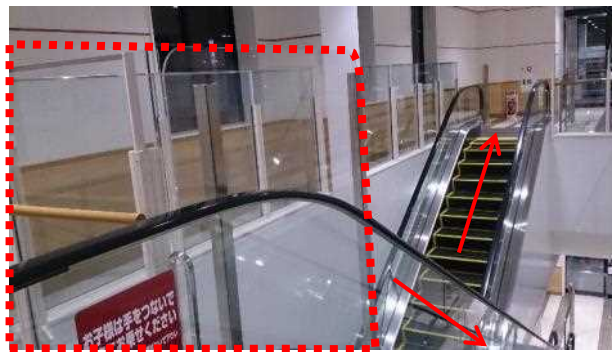
- ・エスカレーターが交差配置している場合において、最上階の下りエスカレーターには、隣接する上りエスカレーター上への落下や飛び乗り防止のため、落下防止フェンスを部分的に設置している（写真）。

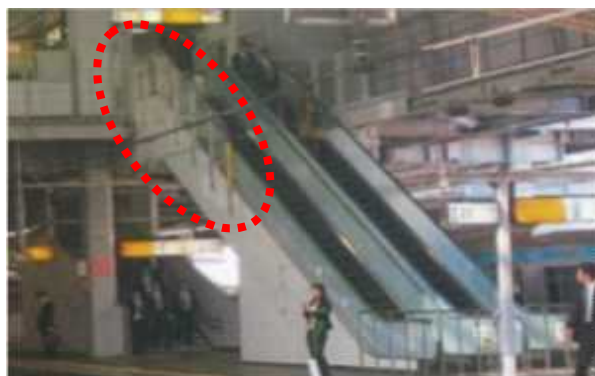
- ・一定の高さを超える部分に「アクリル板」を設置している（写真）。（既設エスカレーター周辺への設置において、エスカレーター本体から下地を持ち出そうとする場合、施工の手間（外装撤去等）や強度確認、その他エスカレーター機器への影響有無の確認が必要である。）
