安全な看板で お客様に選ばれる会社やお店に！

看板の安全管理には、日常点検による早期発見、定期点検等による早期対応、保守管理のスケジュール化の3ステップが不可欠です。

身近に潜む、危険!!な看板

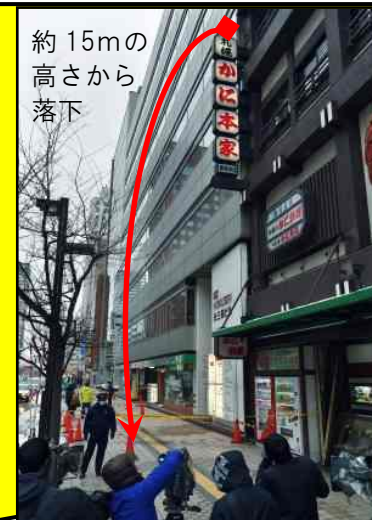
約15mの高さから落下

2015年2月、札幌市内の飲食店ビルの外壁に取付けられた看板の一部が落下し、歩道を通行していた女性の頭部に当たり重傷を負わせる事故が発生しました。外壁への取付け部品が腐食したことで強度が低下し、強風の影響で落下したものとみられています。

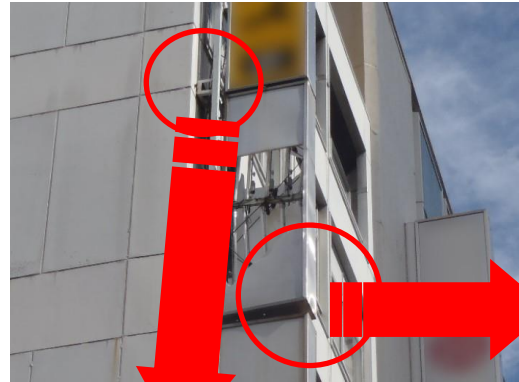
ブラケットからの汚ダレ、板面の破損、看板内部の腐食、板面の破損など。高所に設置されている場合は、板面の一部や部品が落下しただけでも、重大な事故につながる恐れがあります。

↑看板面(アクリル板)のひび、割れ、ゆがみ板面の落下により、内部に水が入り腐食する原因に。

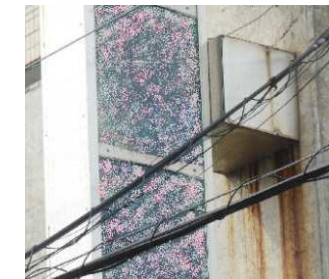
←取付金具のサビや腐食。ボルトやビス等が欠落していたら緊急の対応が必要。放置すると看板が落下する恐れも。

←ブラケット下に汚ダレが見られると、内部の取付金具にサビや腐食の可能性もある。

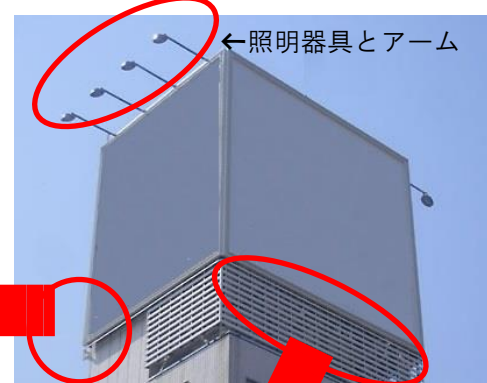
←照明器具とアーム

外照式の屋上看板では照明器具のアーム接合部の腐食やボルトのゆるみがあると器具が落下する恐れがあります。

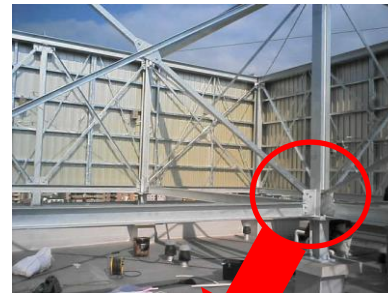
↓屋上広告塔の内部構造

↑内部鉄骨のサビ・腐食。

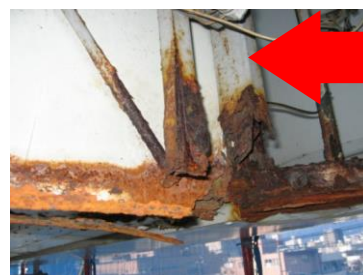
↑板面裏側のサビ、腐食。サビによる腐食はミルフィーユ状に剥がれ崩落する恐れも。

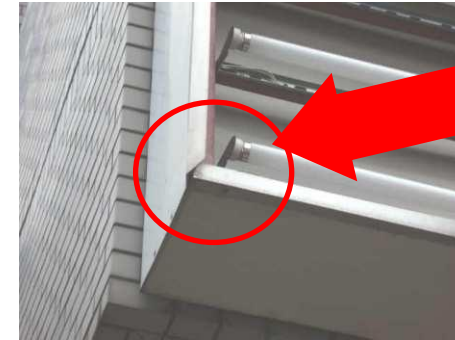
表示パネルの四方を押さえ枠で固定する欄間看板。複数枚のパネルを使用する場合は、隣り合うパネル同士をきちんと固定しないと、振動や風などで落下する恐れがあります。

←パネルの変形、ズレ、破損の他、パネルの押さえ枠が変形し落下する場合も。

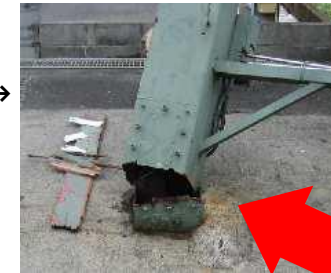
交通の激しい沿道で看板の柱が折れたが、隣地の看板が支えとなり、道路への倒壊を免れた事故。電線を切断すると停電による損害賠償額は膨大な金額になることも。

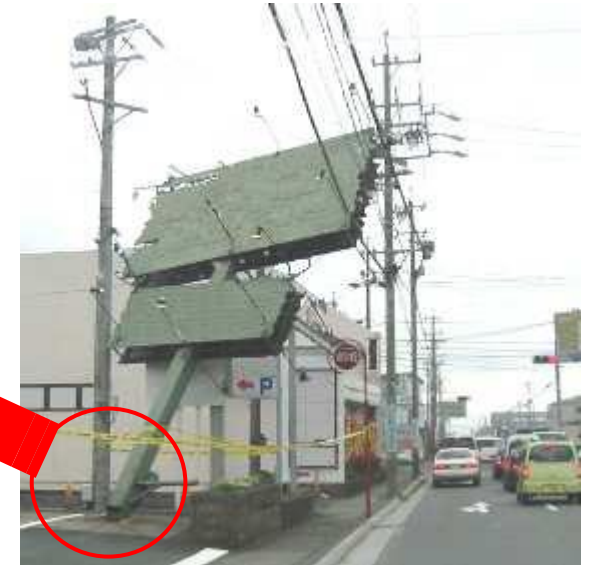
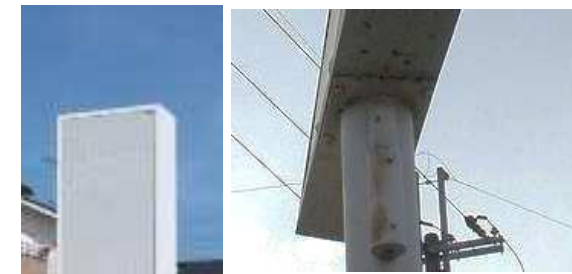
折れた柱の根元。点検口のボルト穴からサビが入り腐食して、鉄骨が破断した。

↑看板本体からポールへの汚ダレがあると、接合部にサビや腐食が進行する恐れ。

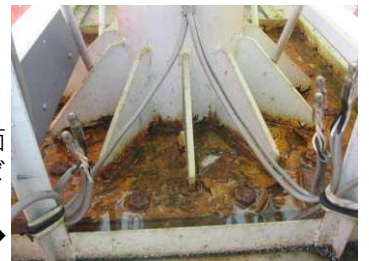
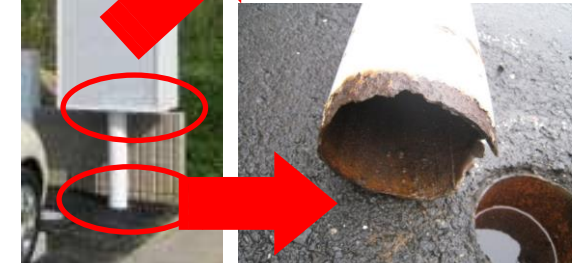
看板の根元がカバーで覆われている場合、表面はきれいでも内部でサビが進行している恐れも。

↑柱根元のサビを放置し、倒壊。
