安全な看板で お客様に選ばれる会社やお店に！

身近に潜む、危険!!な看板

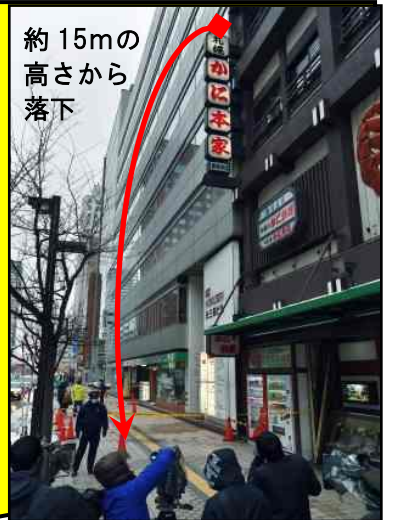
約15mの高さから落下

2015年2月、札幌市内の飲食店ビルの外壁に取付けられた看板の一部が落下し、歩道を通行していた女性の頭部に当たり重傷を負わせる事故が発生しました。外壁への取付け部品が腐食したことで強度が低下し、強風の影響で落下したものとみられています。

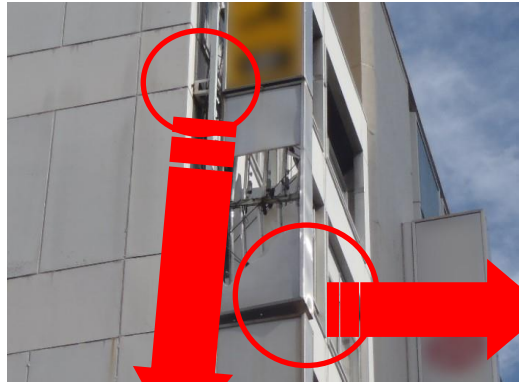
ブラケットからの汚ダレ、板面の破損、看板内部の腐食、板面の破損など。高所に設置されている場合は、板面の一部や部品が落下しただけでも、重大な事故につながる恐れがあります。

↑看板面(アクリル板)のひび、割れ、ゆがみ板面の落下により、内部に水が入り腐食する原因に。

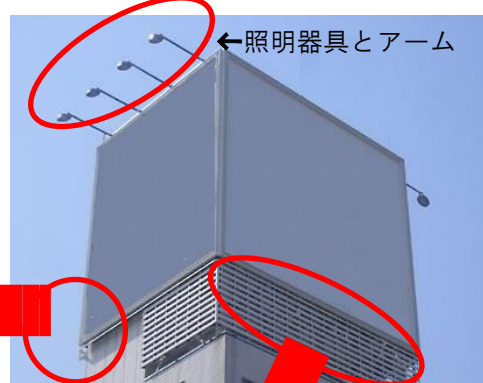
←照明器具とアーム

外照式の屋上看板では照明器具のアーム接合部の腐食やボルトのゆるみがあると器具が落下する恐れがあります。

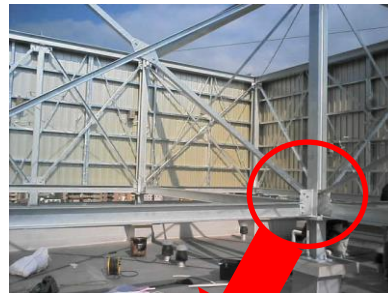
↓屋上広告塔の内部構造

↑内部鉄骨のサビ・腐食。

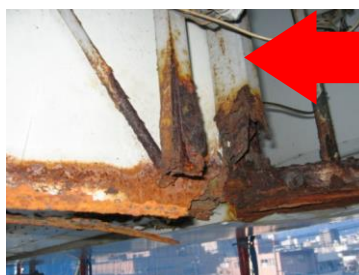
↑板面裏側のサビ、腐食。サビによる腐食はミルフィーユ状に剥がれ崩落する恐れも。

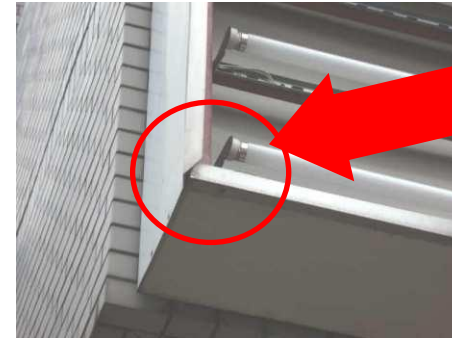
表示パネルの四方を押さえ枠で固定する欄間看板。複数枚のパネルを使用する場合は、隣り合うパネル同士をきちんと固定しないと、振動や風などで落下する恐れがあります。

←パネルの変形、ズレ、破損の他、パネルの押さえ枠が変形し落下する場合も。

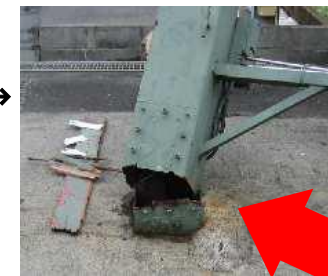
交通の激しい沿道で看板の柱が折れたが、隣地の看板が支えとなり、道路への倒壊を免れた事故。電線を切断すると停電による損害賠償額は膨大な金額になることも。

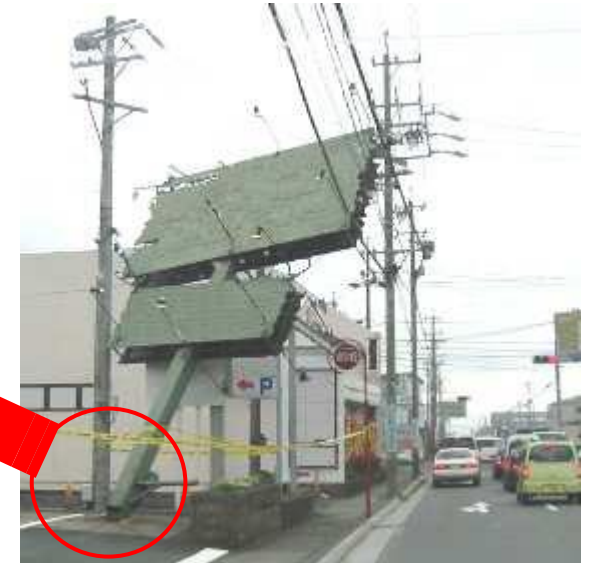
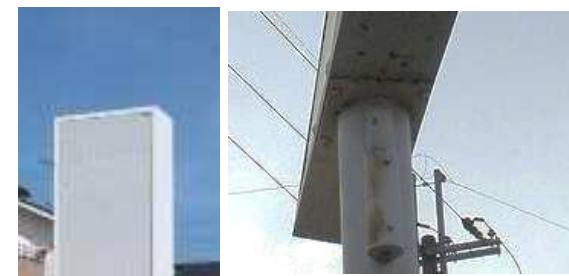
折れた柱の根元。点検口のボルト穴からサビが入り腐食して、鉄骨が破断した。

↑看板本体からポールへの汚ダレがあると、接合部にサビや腐食が進行する恐れ。

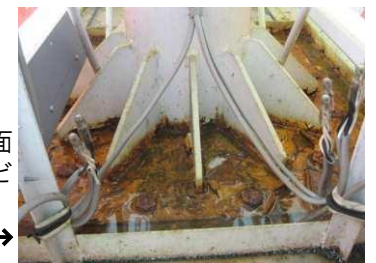
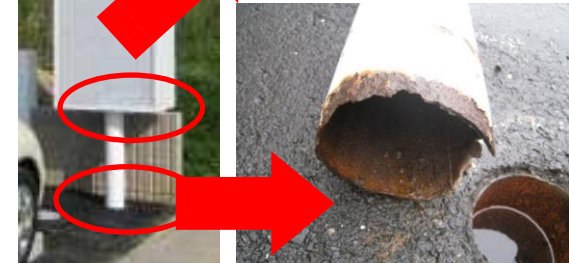
看板の根元がカバーで覆われている場合、表面はきれいでも内部でサビが進行している恐れも。

↑柱根元のサビを放置し、倒壊。
