# 豊田小学校

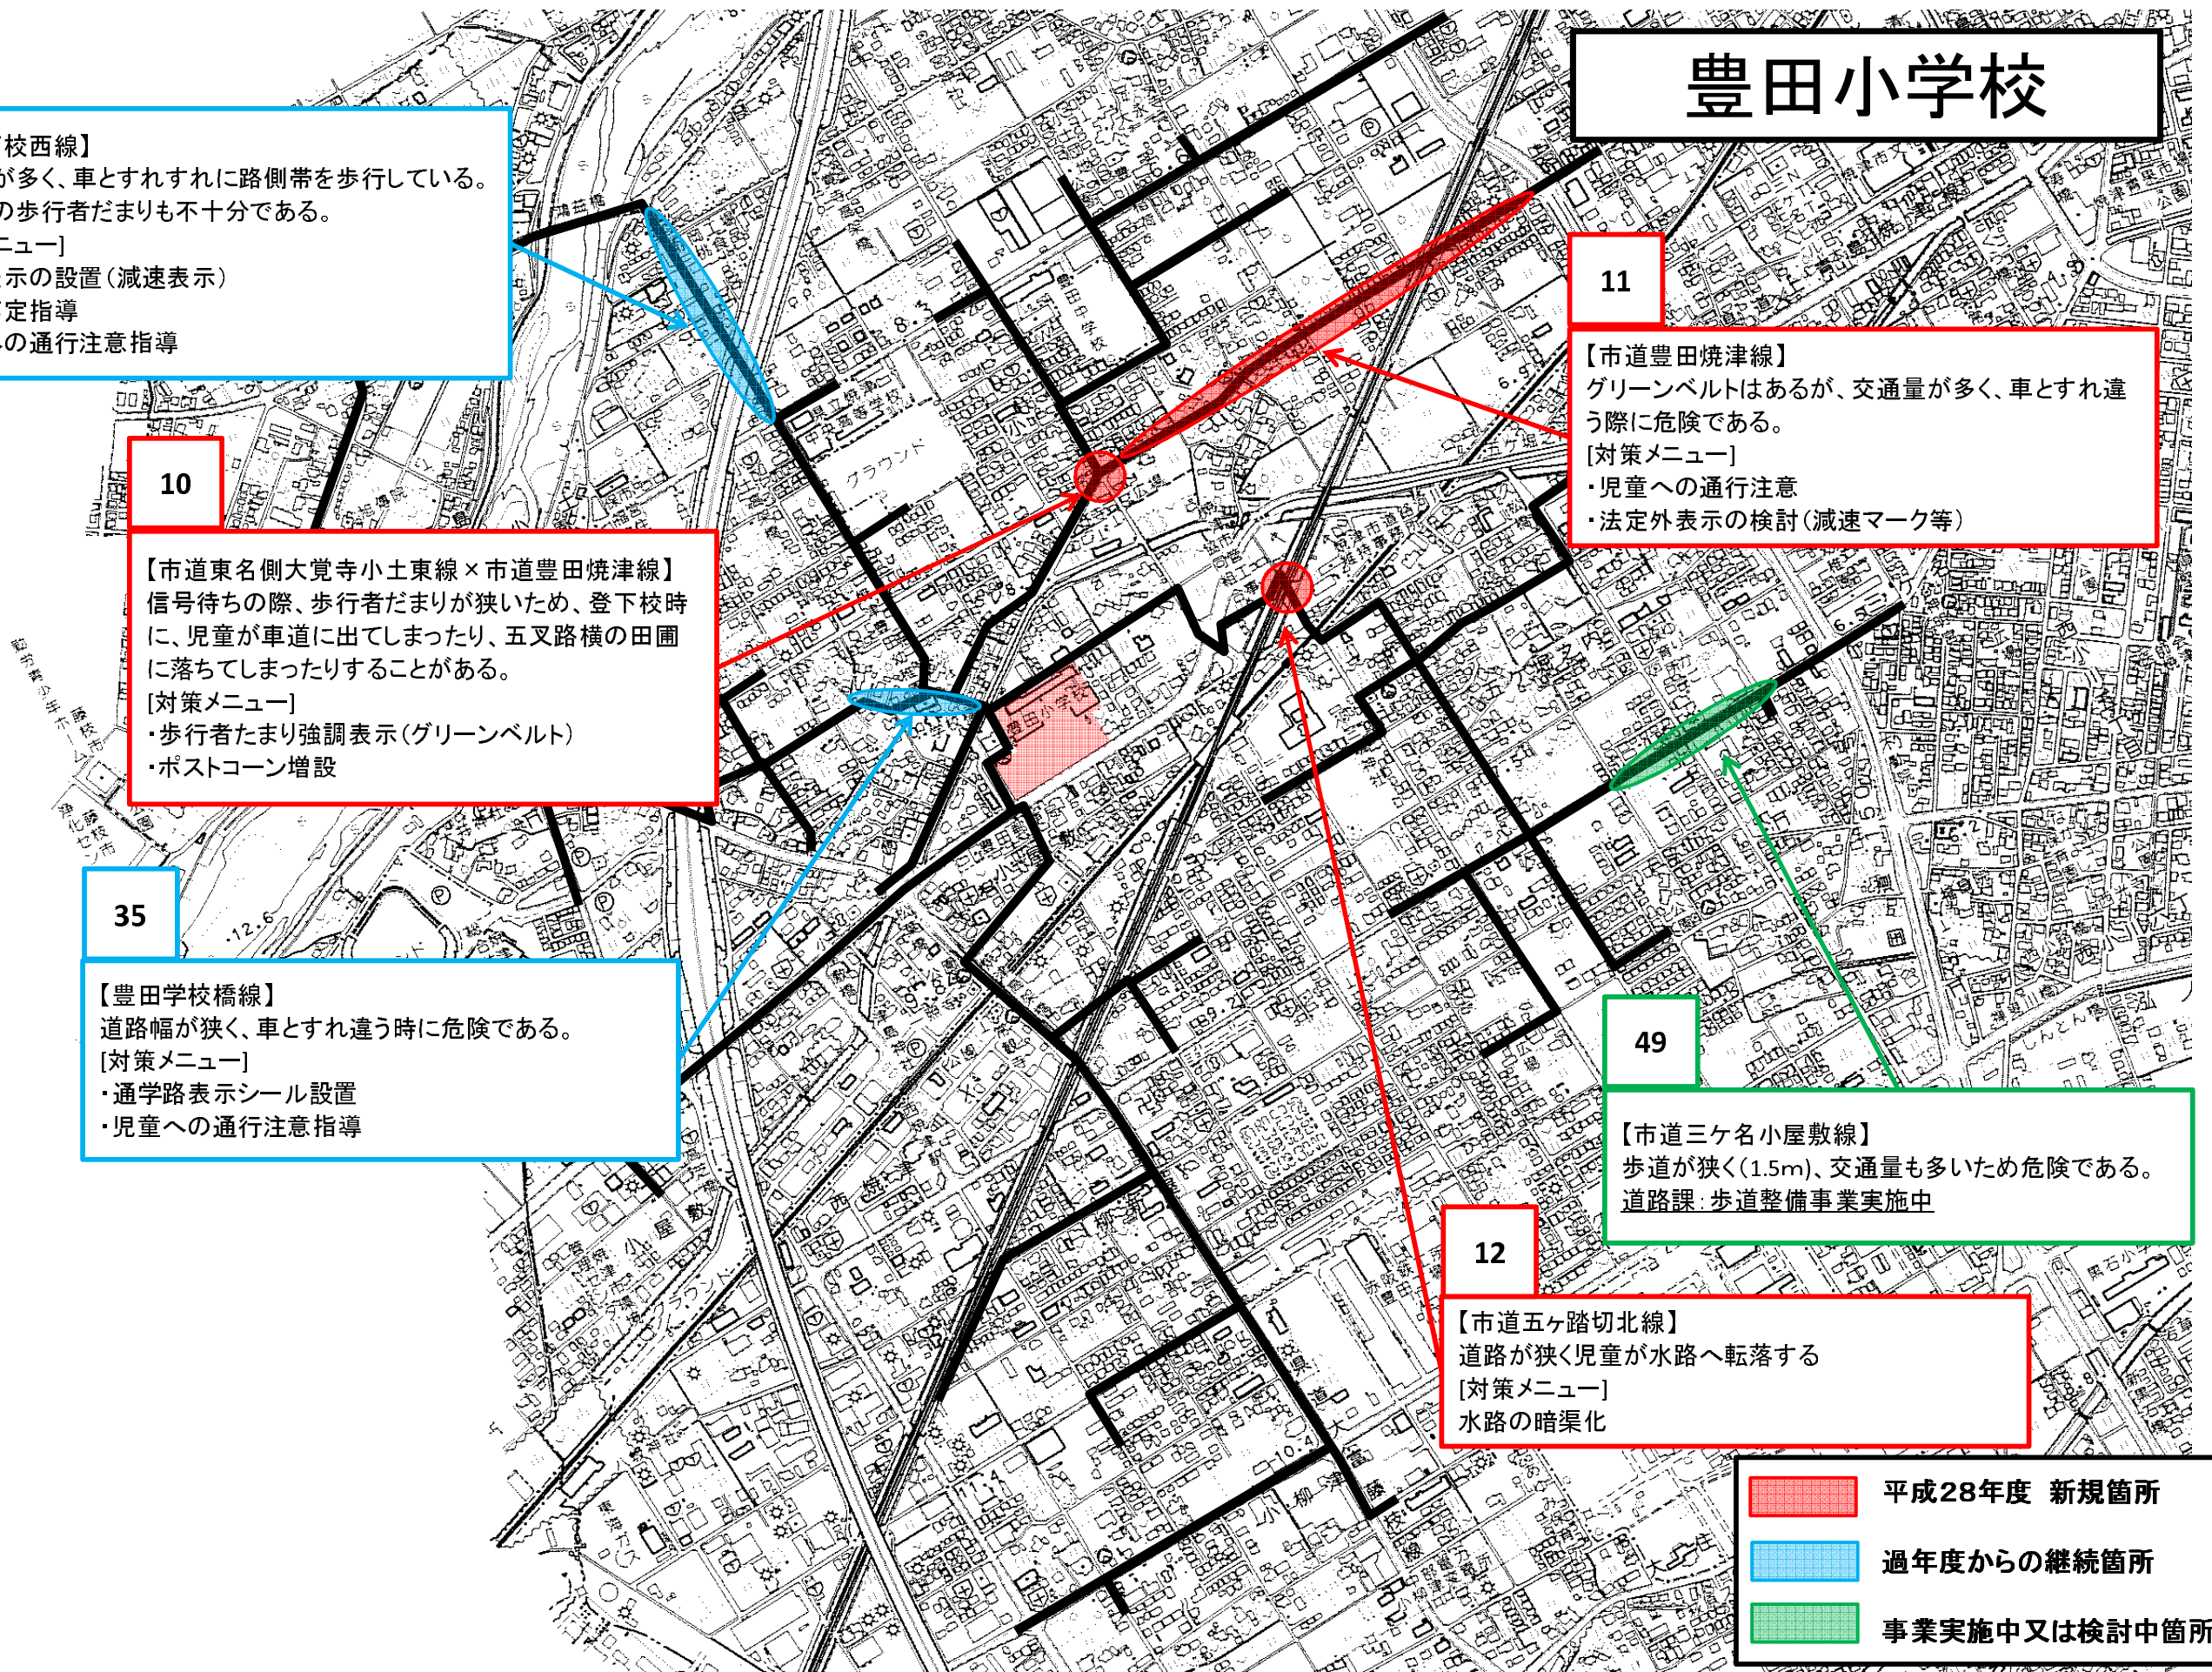
【中央高校西線】  
 交通量が多く、車とすれすれに路側帯を歩行している。  
 交差点の歩行者だまりも不十分である。  
 [対策メニュー]  
 ・路面表示の設置(減速表示)  
 ・樹木剪定指導  
 ・児童への通行注意指導

10  
 【市道東名側大覚寺小土東線×市道豊田焼津線】  
 信号待ちの際、歩行者だまりが狭いため、登下校時に、児童が車道に出てしまったり、五叉路横の田圃に落ちてしまったりすることがある。  
 [対策メニュー]  
 ・歩行者たまり強調表示(グリーンベルト)  
 ・ポストコーン増設

11  
 【市道豊田焼津線】  
 グリーンベルトはあるが、交通量が多く、車とすれ違う際に危険である。  
 [対策メニュー]  
 ・児童への通行注意  
 ・法定外表示の検討(減速マーク等)

35  
 【豊田学校橋線】  
 道路幅が狭く、車とすれ違う時に危険である。  
 [対策メニュー]  
 ・通学路表示シール設置  
 ・児童への通行注意指導

49  
 【市道三ヶ名小屋敷線】  
 歩道が狭く(1.5m)、交通量も多いため危険である。  
 道路課:歩道整備事業実施中

12  
 【市道五ヶ踏切北線】  
 道路が狭く児童が水路へ転落する  
 [対策メニュー]  
 水路の暗渠化
