<低レベル放射性廃棄物の塗装剥がれ等について(原因と対策)>

<浜岡原子力発電所安全性向上対策工事の概要について>

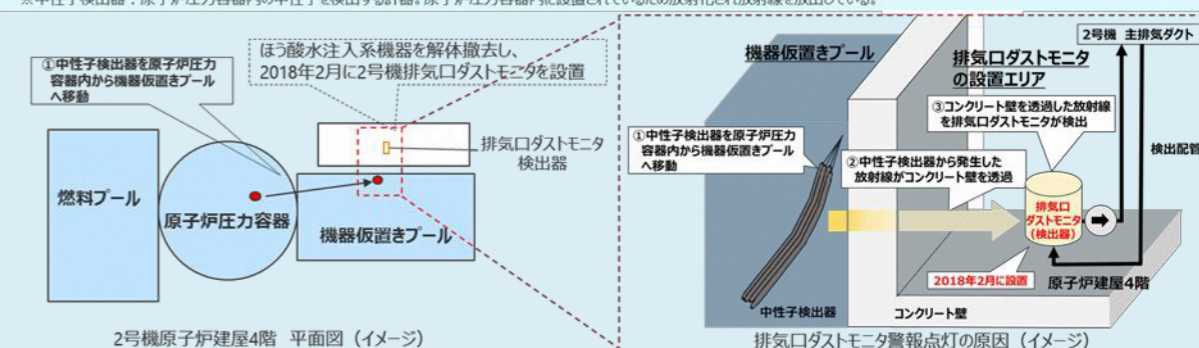
3月7日、2号機の中央制御室で「排気口ダストモニタ放射能高」の警報が点灯

原子炉圧力容器等の除染準備作業にて高線量物品である中性子検出器※を原子炉圧力容器から機器仮置きプールへ移動した際、中性子検出器からの放射線がコンクリート壁を透過し、その放射線を排気口ダストモニタが検出したことにより当該警報が点灯。本事象による外部への放射性物質の放出はなかったことを確認

※中性子検出器：原子炉圧力容器内の中性子を検出する計器。原子炉圧力容器内に設置されているため放射化され放射線を放出している。

高線量物品移動時における情報共有およびモニタの監視について強化
