# 大井川南小学校

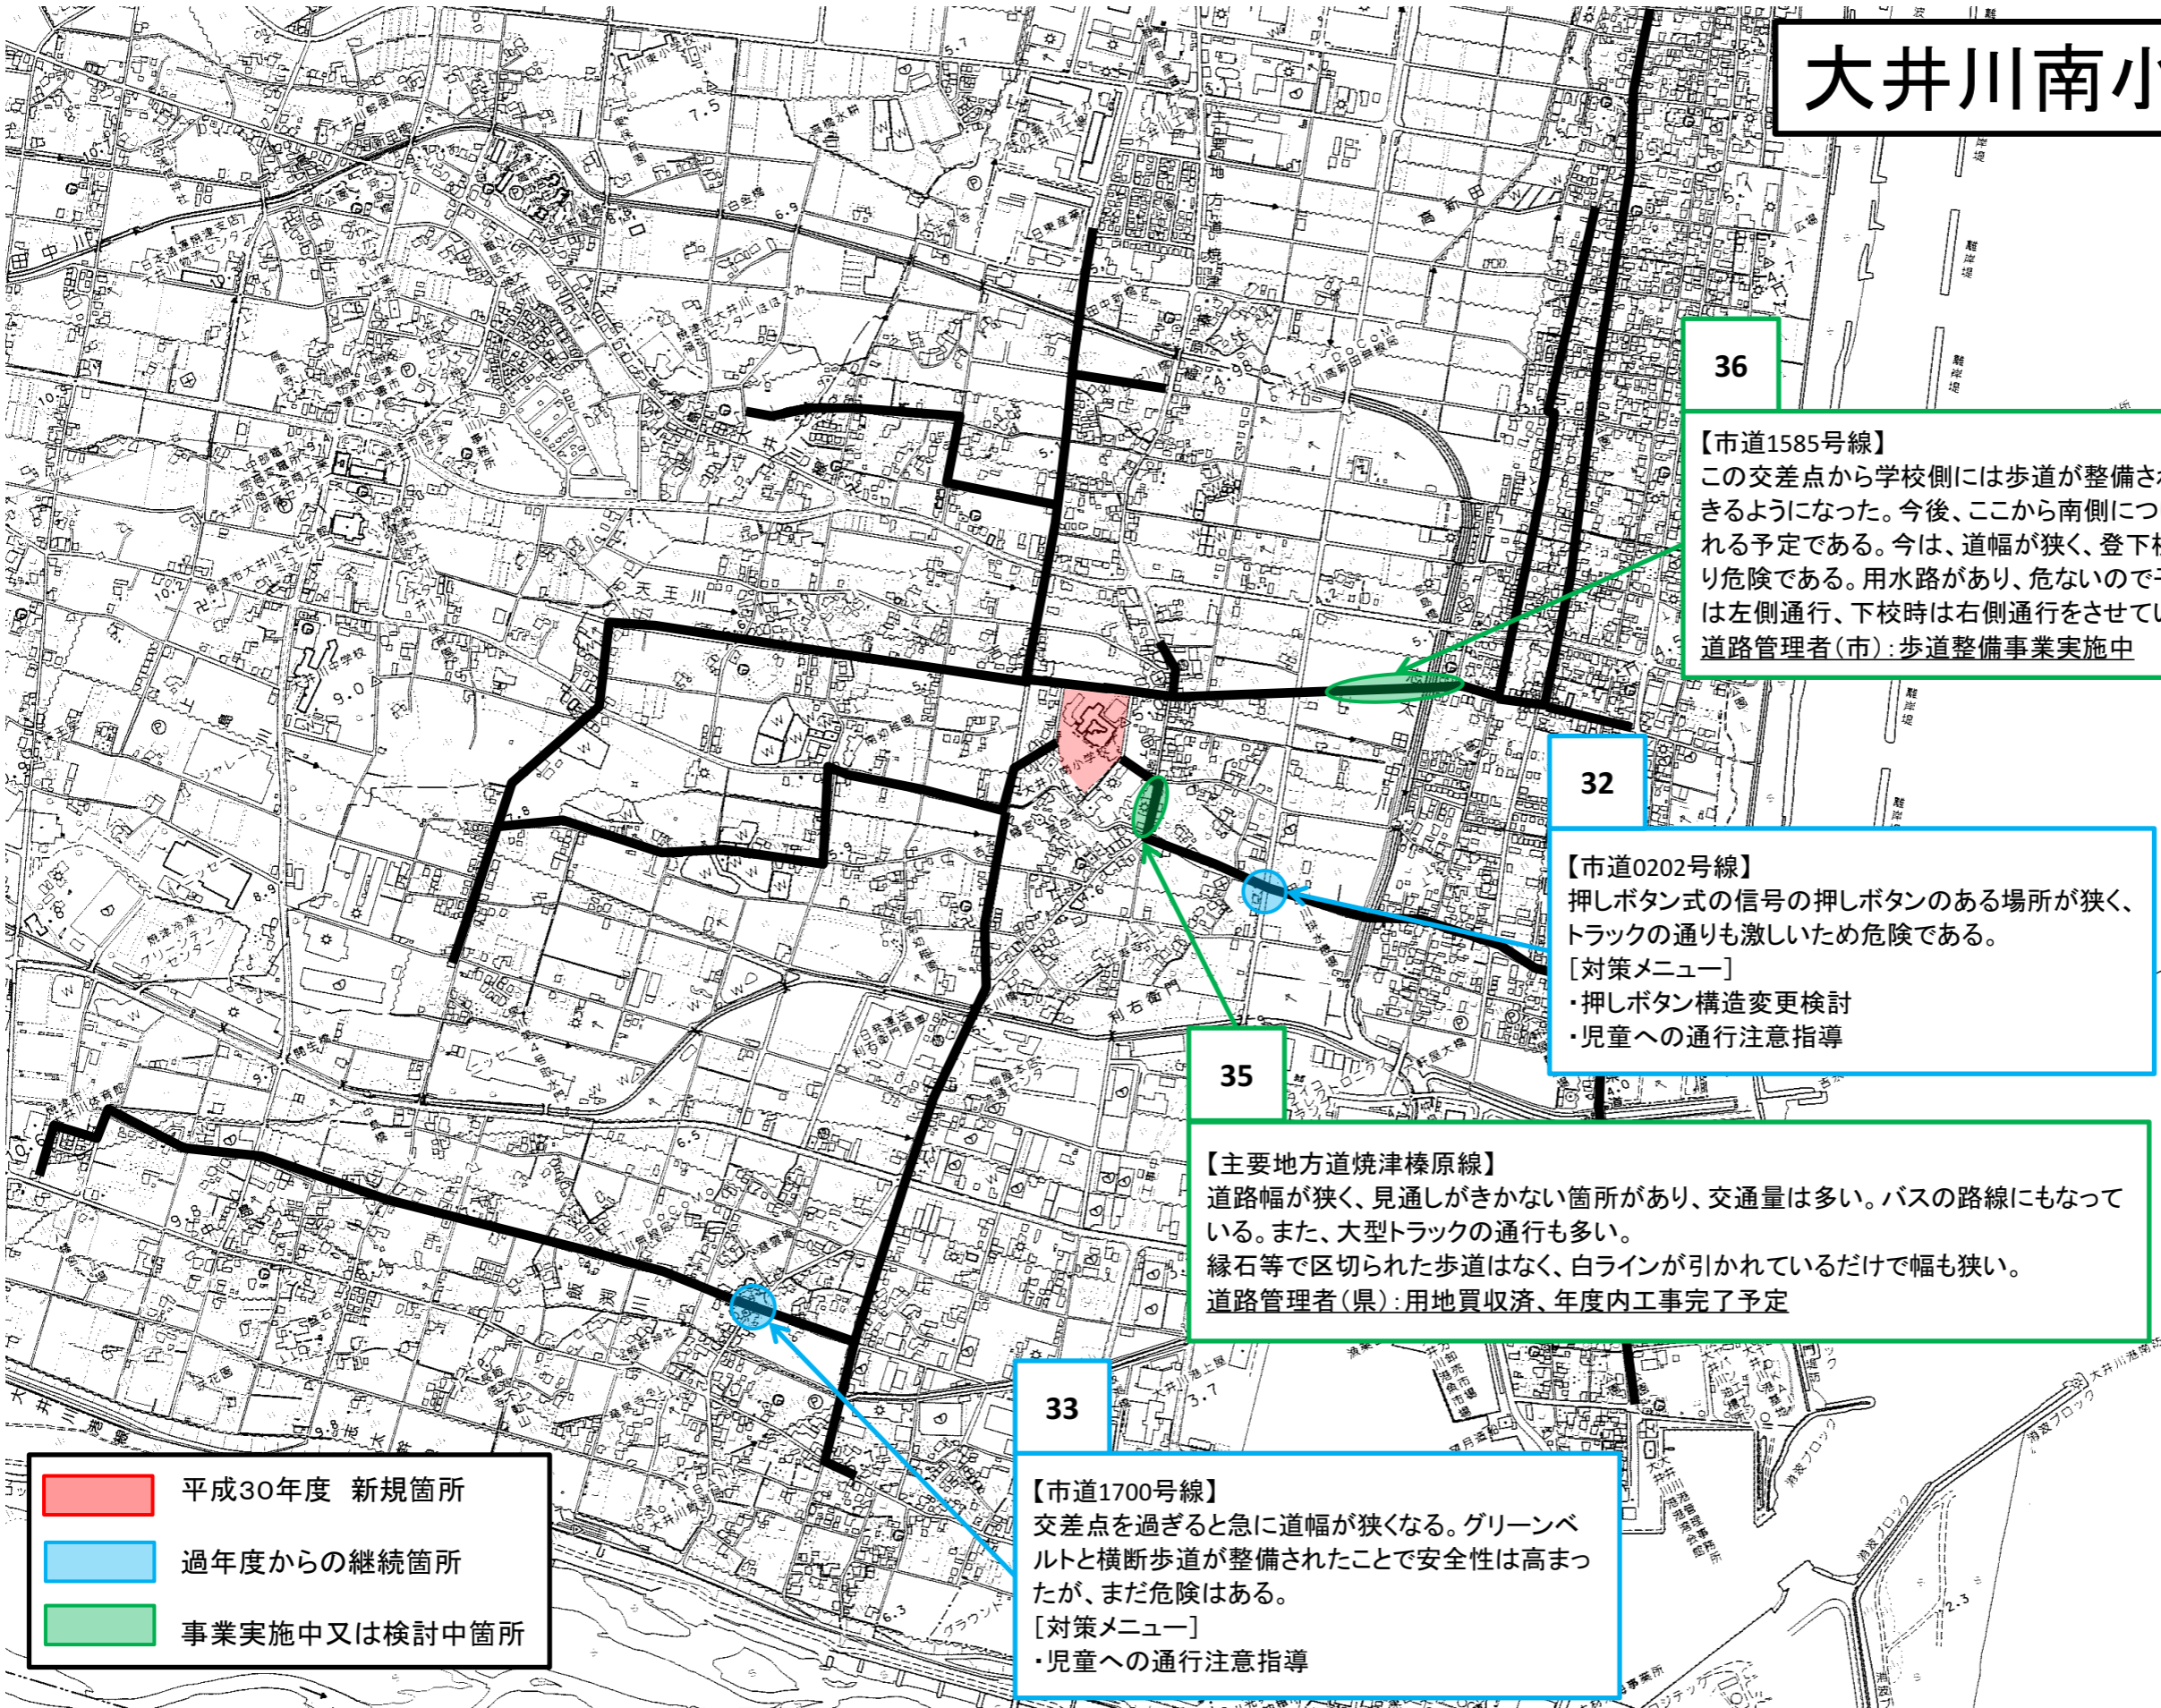
【市道1585号線】  
この交差点から学校側には歩道が整備され、安全に登下校ができるようになった。今後、ここから南側についても歩道が整備される予定である。今は、道幅が狭く、登下校時間に車の通りがあり危険である。用水路があり、危ないので子どもたちには登校時は左側通行、下校時は右側通行をさせている。  
道路管理者(市):歩道整備事業実施中

【市道0202号線】  
押しボタン式の信号の押しボタンのある場所が狭く、トラックの通りも激しいため危険である。  
[対策メニュー]  
・押しボタン構造変更検討  
・児童への通行注意指導

【主要地方道焼津榛原線】  
道路幅が狭く、見通しがきかない箇所があり、交通量が多い。バスの路線にもなっている。また、大型トラックの通行も多い。  
縁石等で区切られた歩道はなく、白ラインが引かれているだけで幅も狭い。  
道路管理者(県):用地買収済、年度内工事完了予定

【市道1700号線】  
交差点を過ぎると急に道幅が狭くなる。グリーンベルトと横断歩道が整備されたことで安全性は高まったが、まだ危険はある。  
[対策メニュー]  
・児童への通行注意指導
