# 安心して快適に暮らせるまちづくり

## 施設整備の減災効果

### 津波浸水面積が大幅に減少

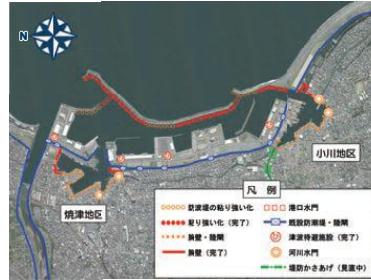
防波堤 沖にある防波堤の「粘り強い化」の改良工事で津波に対する減災効果をより持続する胸壁 内港周辺の胸壁（胸壁の高さは海拔（T.P.）3.5m、地面からおおむね1.5m～1.8m）整備により市中心部への浸水被害を軽減

人命・財産・産業を守るため、県と連携し防波堤の改良工事や胸壁の整備を進めるとともに、港口水門の検討を並行して進めています。

【令和3年度末進捗実績】  
防波堤 約1,900m（計画2,817m）  
胸壁  
●焼津地区 約450m（計画1,880m）  
●小川地区 約300m（計画1,400m）
