大井川南小学校

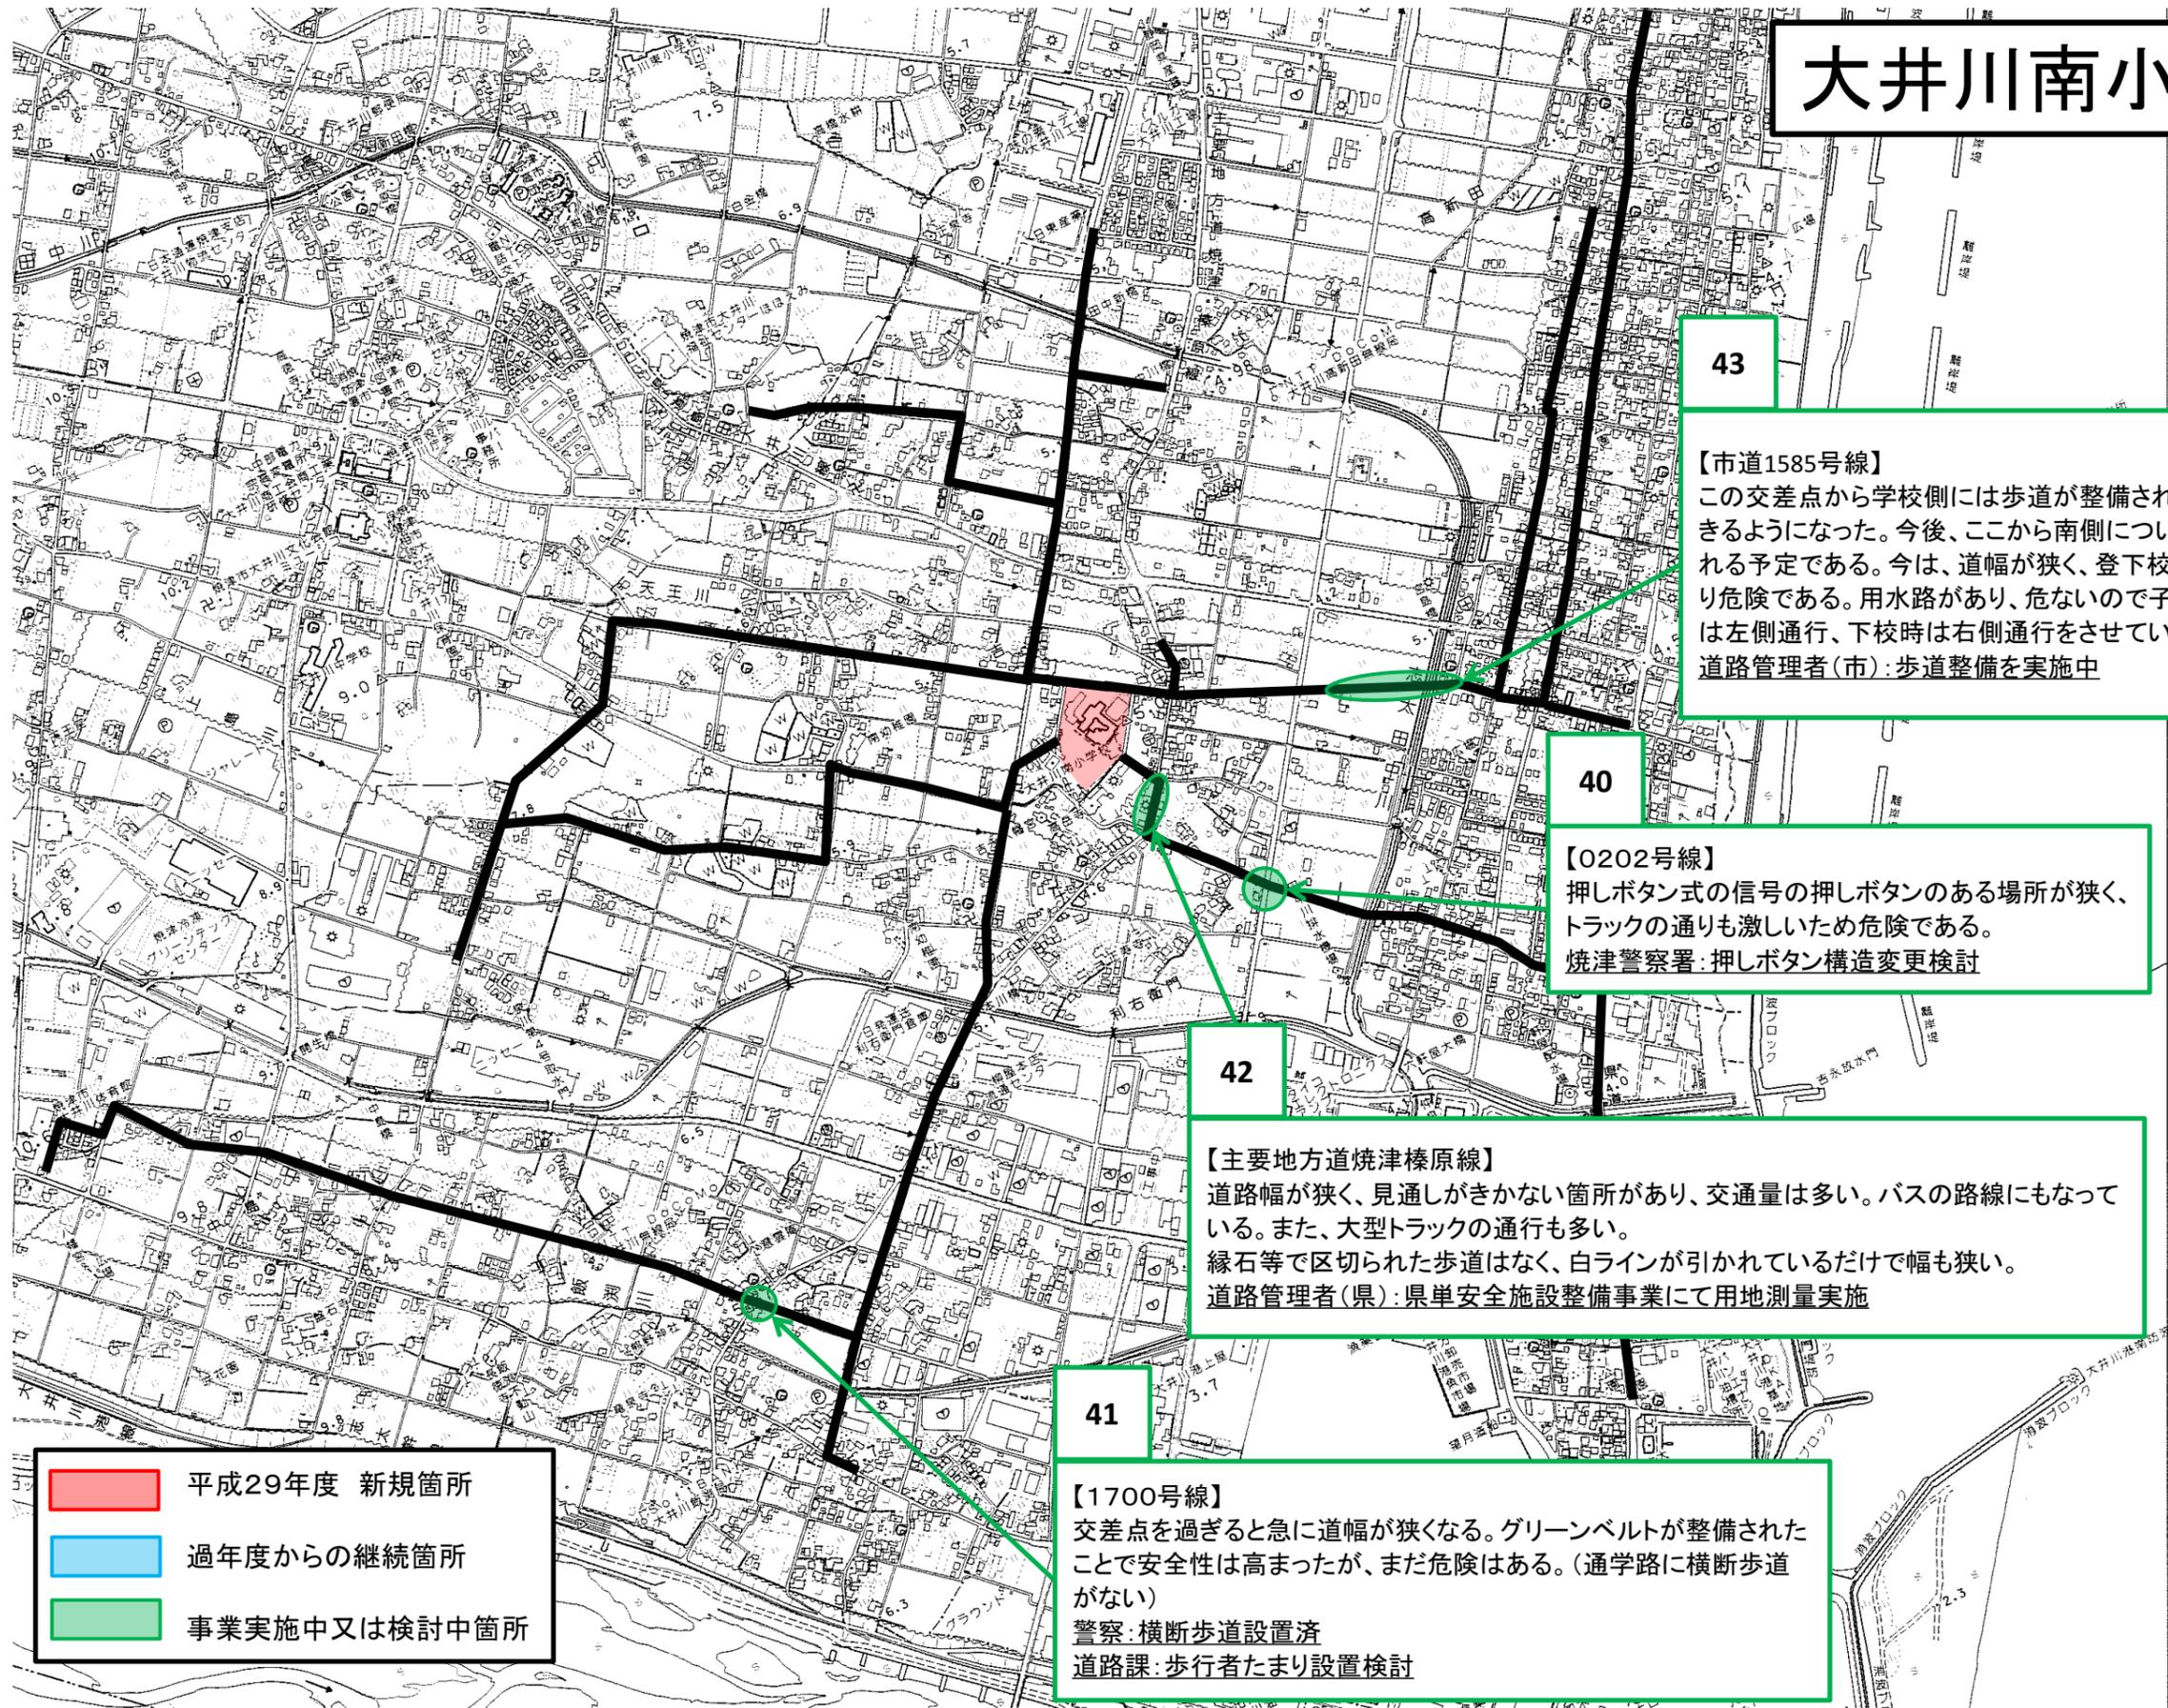
【市道1585号線】
この交差点から学校側には歩道が整備され、安全に登下校ができるようになった。今後、ここから南側についても歩道が整備される予定である。今は、道幅が狭く、登下校時間に車の通りがあり危険である。用水路があり、危ないので子どもたちには登校時は左側通行、下校時は右側通行をさせている。
道路管理者(市):歩道整備を実施中

【0202号線】
押しボタン式の信号の押しボタンのある場所が狭く、トラックの通りも激しいため危険である。
焼津警察署:押しボタン構造変更検討

【主要地方道焼津榛原線】
道路幅が狭く、見通しがきかない箇所があり、交通量が多い。バスの路線にもなっている。また、大型トラックの通行も多い。
縁石等で区切られた歩道はなく、白ラインが引かれているだけで幅も狭い。
道路管理者(県):県単安全施設整備事業にて用地測量実施

【1700号線】
交差点を過ぎると急に道幅が狭くなる。グリーンベルトが整備されたことで安全性は高まったが、まだ危険はある。(通学路に横断歩道がない)
警察:横断歩道設置済
道路課:歩行者たまり設置検討
