小川小学校

平成28年度 新規箇所
過年度からの継続箇所
事業実施中又は検討中箇所

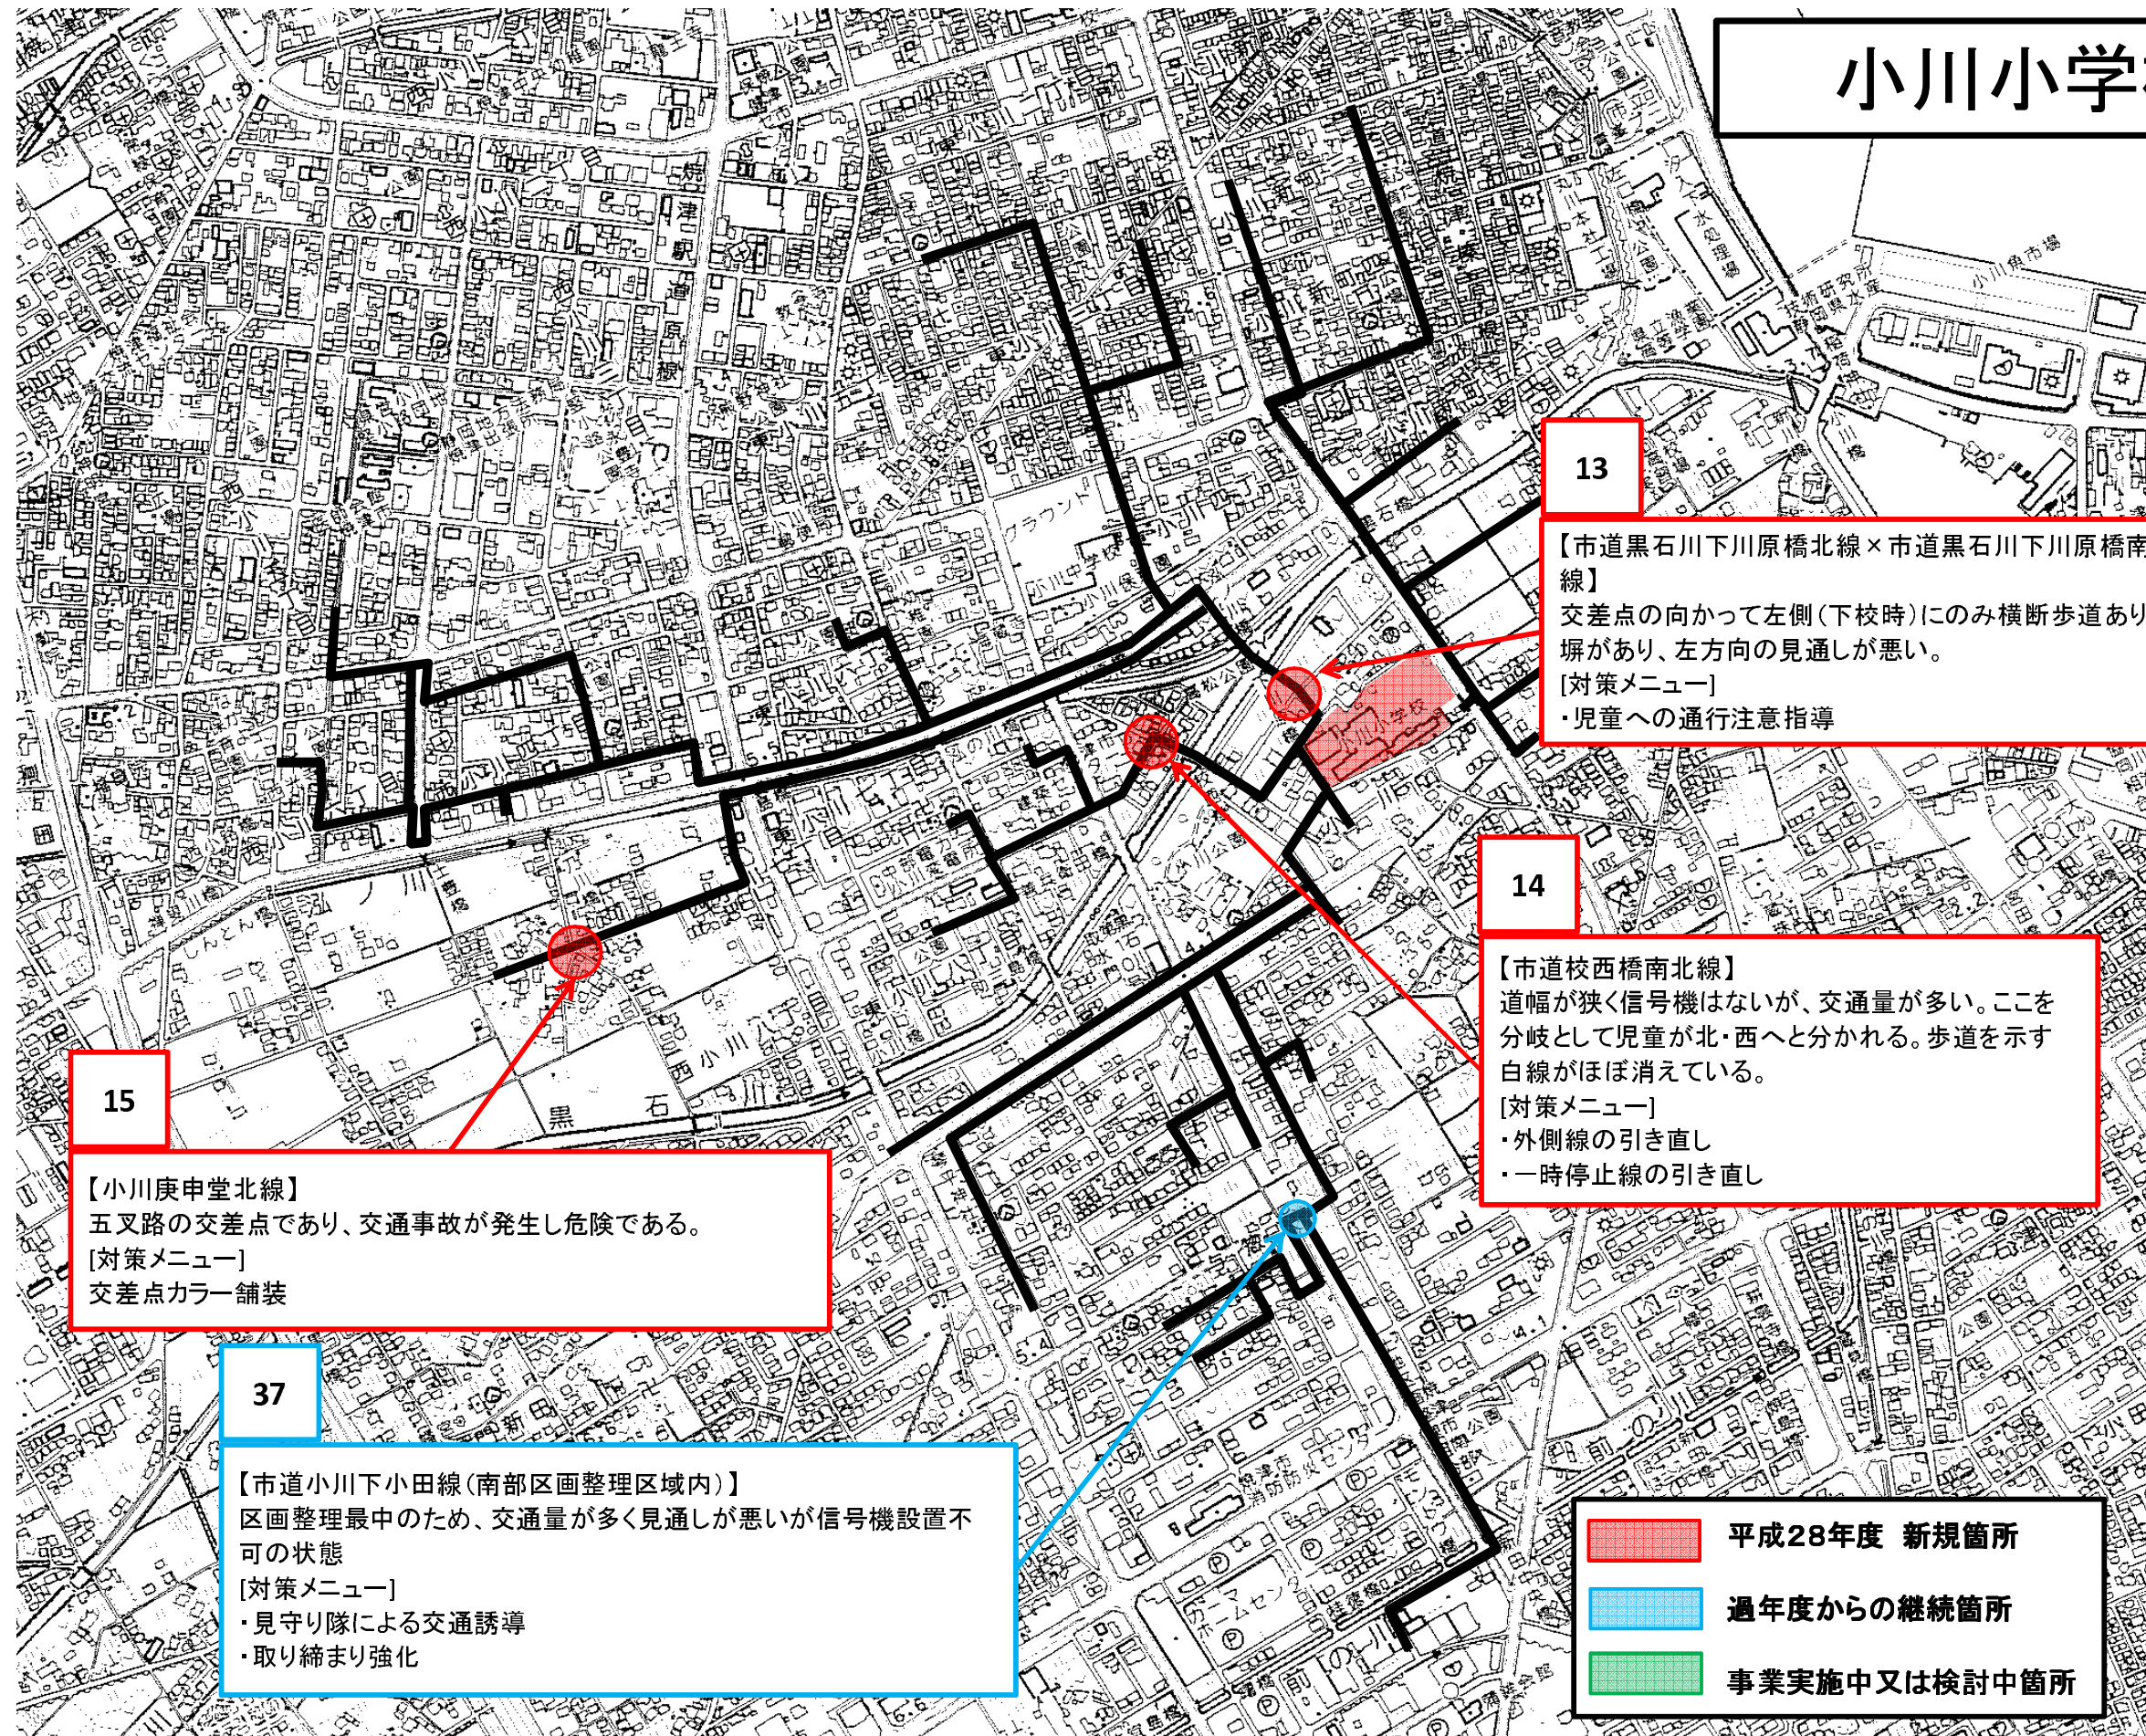
【市道黒石川下川原橋北線×市道黒石川下川原橋南線】
交差点の向かって左側(下校時)にのみ横断歩道あり。塀があり、左方向の見通しが悪い。
[対策メニュー]
・児童への通行注意指導

【市道校西橋南北線】
道幅が狭く信号機はないが、交通量が多い。ここを分岐として児童が北・西へと分かれる。歩道を示す白線がほぼ消えている。
[対策メニュー]
・外側線の引き直し
・一時停止線の引き直し

【小川庚申堂北線】
五叉路の交差点であり、交通事故が発生し危険である。
[対策メニュー]
交差点カラー舗装

【市道小川下小田線(南部区画整理区域内)】
区画整理最中のため、交通量が多く見通しが悪いが信号機設置不可の状態
[対策メニュー]
・見守り隊による交通誘導
・取り締まり強化
